Die Entwicklung eines Burgpflegewerks für die Burg Königstein im Taunus

IFS-Bericht Nr. 61 – 2020

Abschlussbericht zum Forschungsprojekt AZ 33774/01

„Denkmalpflege mit Natur - Naturschutz mit Denkmalpflege“:
Entwicklung eines innovativen, interdisziplinären und
modellhaften Burgpflegewerks für die Burgruine Königstein
(Hessen).

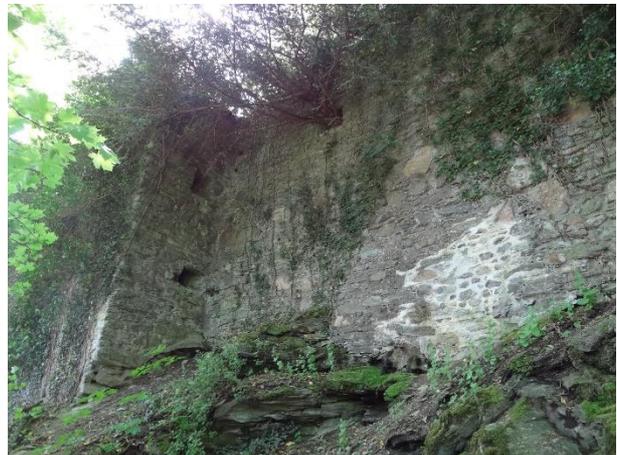
Abb. 3: Stark verholzte Mauerbereiche an der Nordflanke (Bildarchiv LfDH 2018).

tigt. Natürlich ist es unstrittig, dass verholzende Pflanzen das Mauerwerk schädigen und entnommen werden müssen (Abb. 3). Es existiert aber eine große Bandbreite von trockenheitsaffiner Flora, die für die Mauern völlig unschädlich ist und, mehr noch, für das Mauerwerk eine nachhaltige Schutzfunktion bieten kann. Auch wurden durch die beschriebenen Flächensanierungen alle Fugen und Löcher geschlossen, die einen wichtigen Lebens- und Rückzugsraum für viele bedrohte, wärmeliebende Tiere wie z. B. Mauerbienen oder Eidechsen darstellen. Im Ergebnis erhielt man häufig kahle, scheinbar „totsanierte“ flora- und faunalose Burgmauern, die aseptisch und bezuglos in ihrem grünen Umraum stehen (Abb. 4).

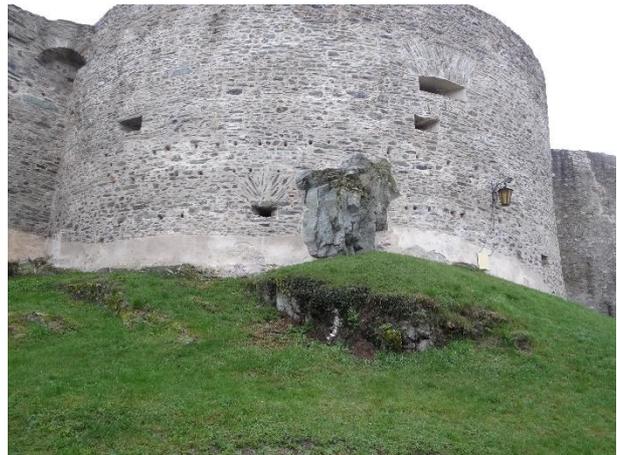
Abb. 4: Vollflächig saniertes Mauerwerk am Mittleren Rondell (Bildarchiv LfDH 2013).

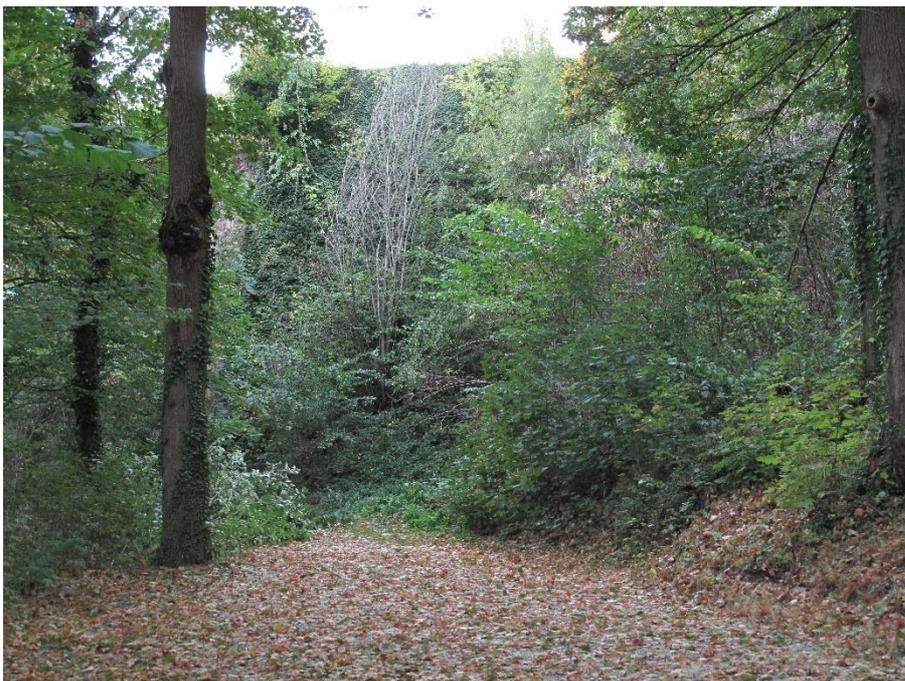
Abb. 1: Burg Königstein, von Gehölzen völlig verstellter Blick auf die Neue Bastion vom Burgweg aus, Foto: Burgenbüro Dr. Strickhausen Sept. 2018.

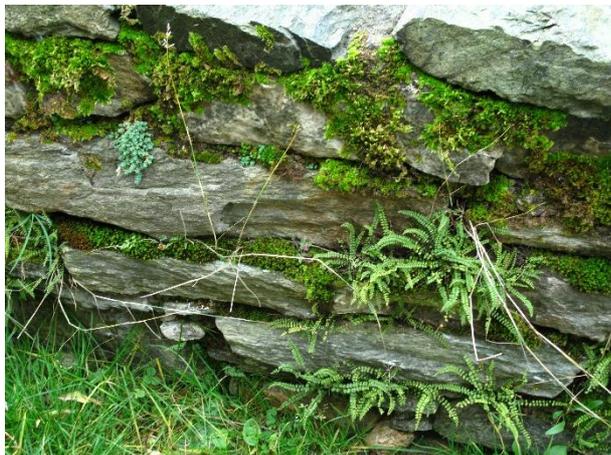
Abb. 2: Burg Königstein, vielfältige, aber unschädliche, weil nicht verholzende Mauervegetation, Foto: Burgenbüro Dr. Strickhausen Nov. 2017.

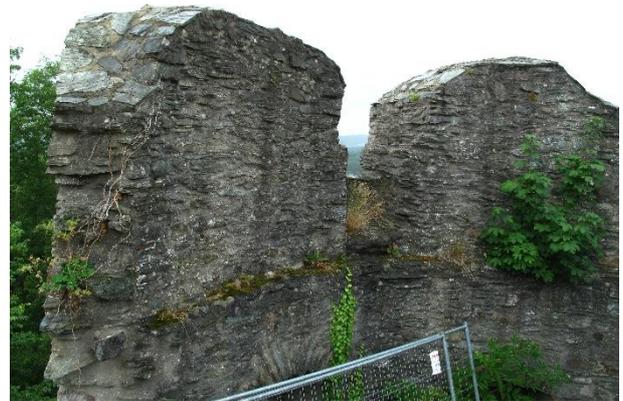
Abb. 4: Burg Königstein, Pulverturm mit stark zementhaltiger Ver fugung und Gehölzen im Mauerwerk, Foto: Burgenbüro Dr. Strickhausen Aug. 2019.

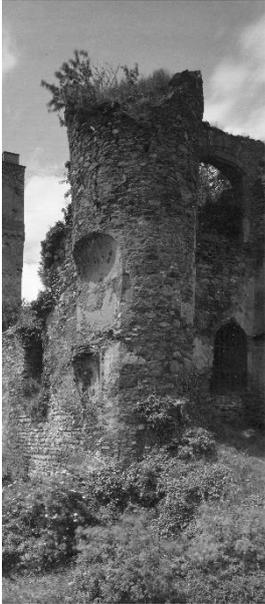
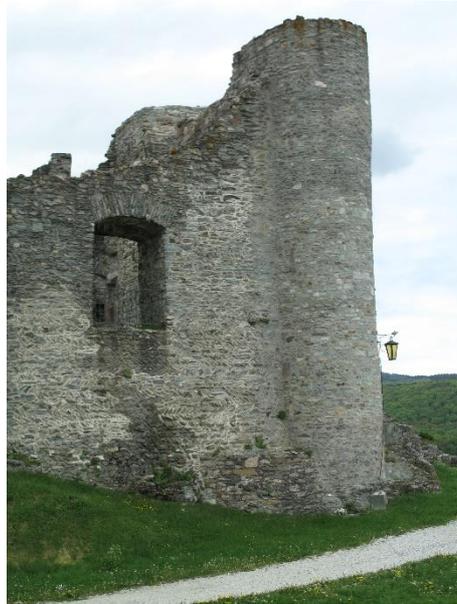
Abb. 5: Burg Königstein, südliche Eckvorlage der Kernburg vor und nach Sanierung unter Verlust von Baudetails, Repro: Bestand Krönke Historia und Foto: Burgenbüro Dr. Strickhausen Mai 2015.

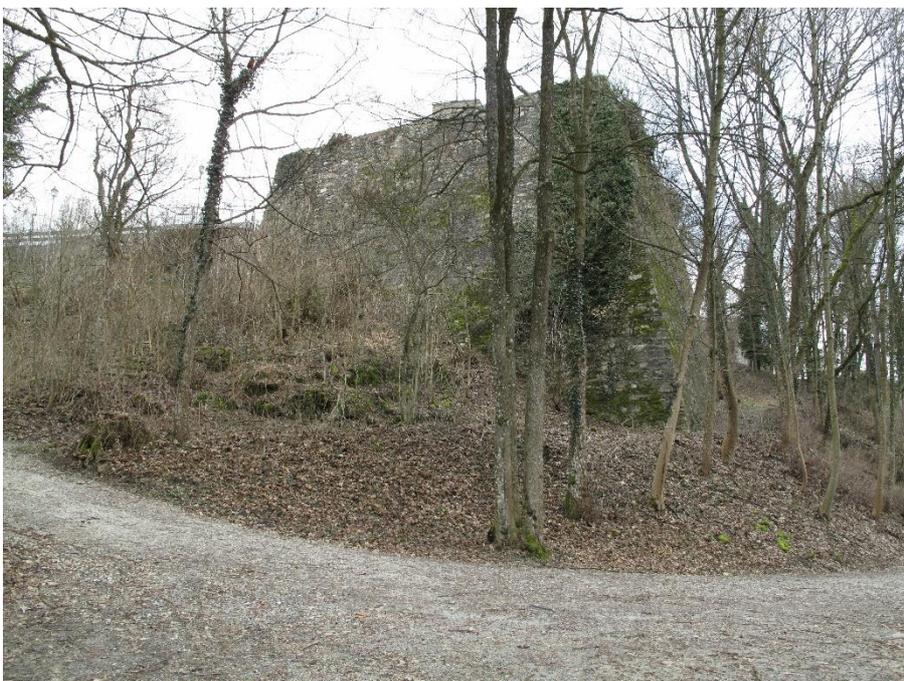
Abb. 6: Burg Königstein, Blick auf die Neue Bastion hinter dichtem Baumbestand, Foto: Burgenbüro Dr. Strickhausen März 2015.

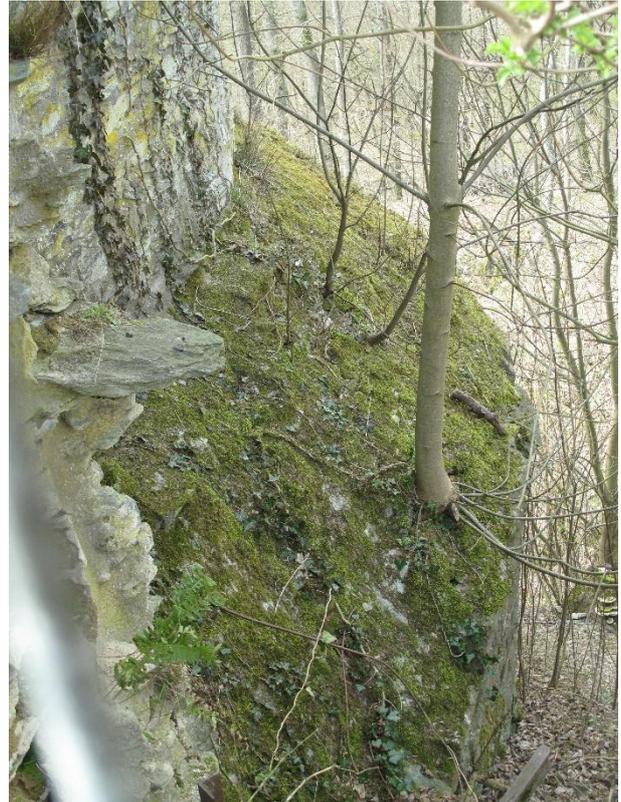
Abb. 7: Burg Königstein, Pulverturm mit Gehölzen im Mauerwerk,
Foto: Burgenbüro Dr. Strickhausen März 2015.

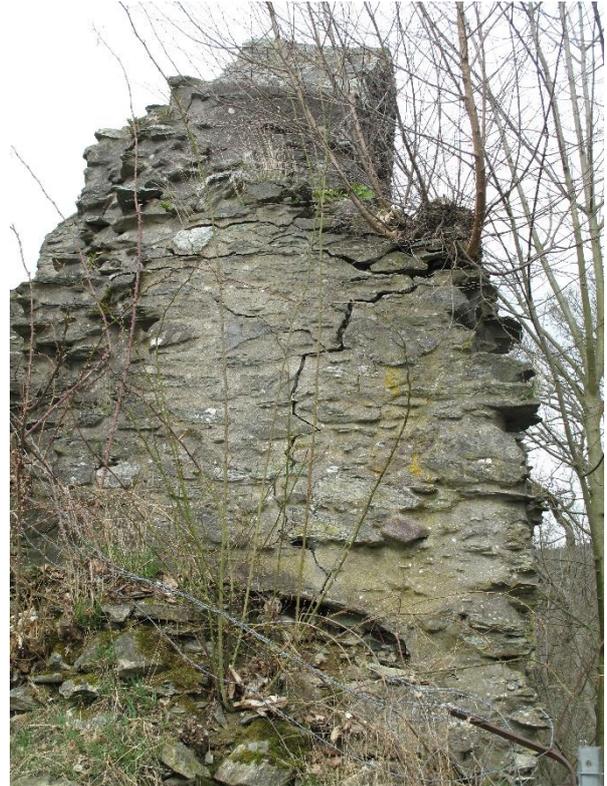
Abb. 8: Burg Königstein, Pulverturm mit Schäden durch eine Birke auf der Mauerkrone, Foto: Burgenbüro Dr. Strickhausen Nov. 2017.

Die Wurzeln der Gehölze dringen in das Mauerwerk ein und bauen u. a. das Bindemittel im Mörtel, den Kalk, ab. Besonders schadenträchtig ist das Dickenwachstum. Es führt zu irreversiblen Verformungen, Ausbauchungen und Druckspannungen, die erst zur Zerstörung der Mauerschale und dann des Mauerkerns führen. Dies hat ein stetiges Herabfallen von Mauersteinen zur Folge, bisweilen auch größere Mauerausbrüche.

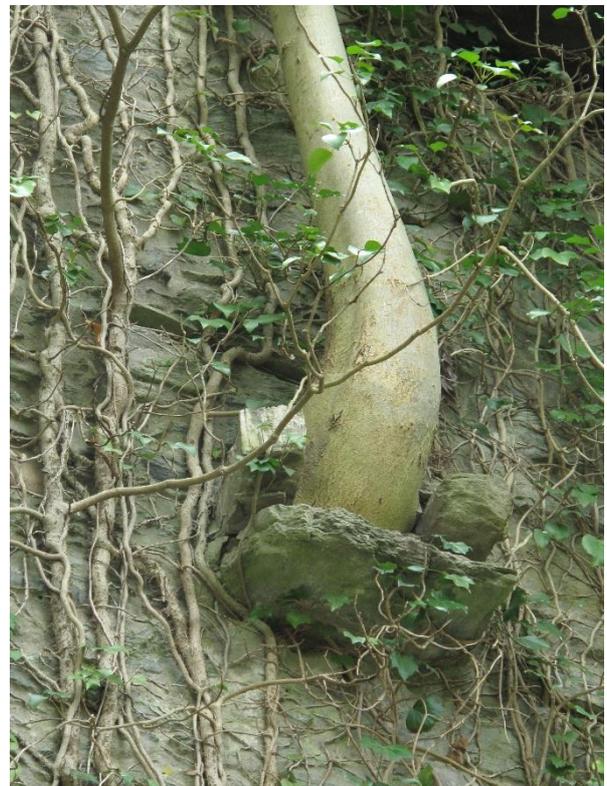
Abb. 9: Burg Königstein, Außenmauer des Ostzwingers mit einem Baum im Mauerwerk und mit Efeu, Foto: Burgenbüro Dr. Strickhausen April 2017.

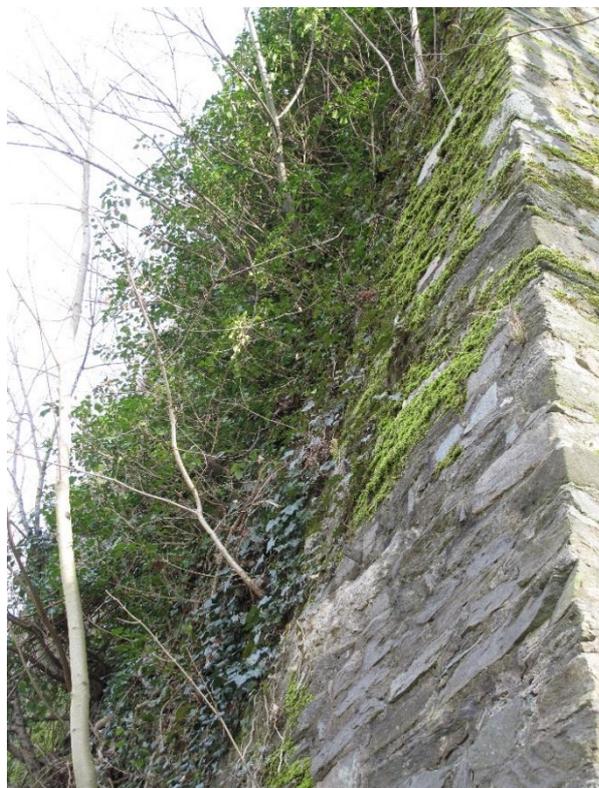
Abb. 10: Burg Königstein, Neue Bastion mit dichtem Bestand an verholztem Bewuchs und Efeu, der in den Mauern wurzelt,
Foto: Burgenbüro Dr. Strickhausen Febr. 2018.

Sehr schadenträchtig ist verholzender Bewuchs an den Mauerkronen und in den geböschten Wänden wie denen der beiden Königsteiner Bastionen. Letztere zeigen einen sehr starken Aufwuchs von Gehölzen wegen des starken Sameneintrags in den schrägen Mauern und aufgrund der Tatsache, dass die Futtermauern derartiger Erdkörper im Gegensatz zu freistehenden Mauern selbst in den trockensten Sommern (2018, 2019) reichlich Feuchtigkeit für die Gehölze bereit stellen (vgl. Beitrag STOLZE).

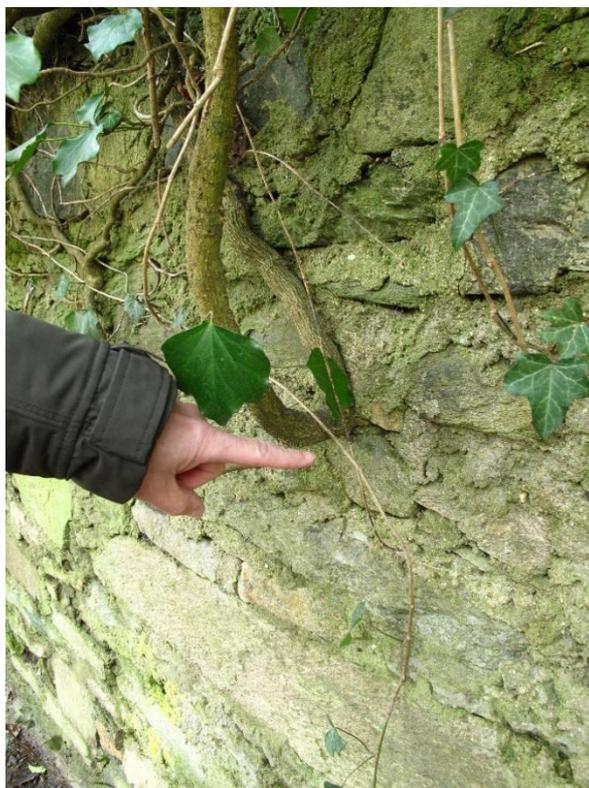
Abb. 11: Königstein, Mauer am Burgweg mit Efeu, der in der Mauer wurzelt,
Foto: Burgenbüro Dr. Strickhausen Febr. 2020.

Erreicht ein Trieb des Efeus nahrhafte, feuchte Bereiche – z. B. im Mauerwerk – werden die Haftwurzeln in Nährwurzeln umgebildet. Efeu ist in der Lage Kalkmörtel zur Ernährung zu zersetzen. „Durch die Ausscheidung von Säure-Ionen wie Wasserstoff-Ionen, Hydrogencarbonat-Ionen sowie komplexbildende Malat-, Citrat- und andere Ionen werden im Austausch Nähr-Ionen wie Kalzium, Kalium aus dem Substrat gelöst und von der Pflanze aufgenommen“²⁴.

Das Schadenpotential von Efeu ist am geringsten, wenn er im Boden am Mauerfuß wurzelt. Ist der Stamm des Efeus beschnitten oder durchtrennt, bildet die Pflanze zur Kompensation des nun fehlenden Wurzelwerks seine Haftwurzeln zu Nährwurzeln um. Gerade bei Ruinen, bei erdberührtem Mauerwerk oder bei Bauten mit maroden Dächern etc. führt dies zu weiterem Wachstum, da hier genügend Feuchtigkeit im Mauerwerk vorhanden ist. Die aus dem Dickenwachstum der Nährwurzeln resultierende Schädigung des Mauerwerks entspricht der durch Gehölze. Der Efeu ist dann unbedingt vollständig zu entfernen. Dies sollte immer von oben nach unten erfolgen und zwar restlos, da auch kleine Triebe überdauern und in der Mauer wurzeln können.

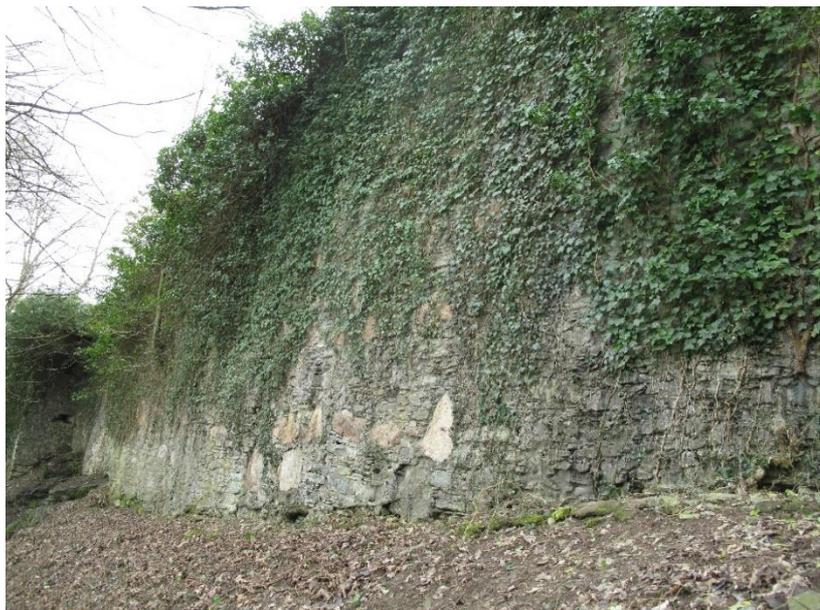
Abb. 12: Burg Königstein, Ostzwinger, Efeu wurzelt an vielen Stellen im Mauerwerk und in den Mauerkronen. Am Mauerfuß wurden wenige Jahre zuvor die Efeustränge durchtrennt, Foto: Burgenbüro Dr. Strickhausen April 2017.

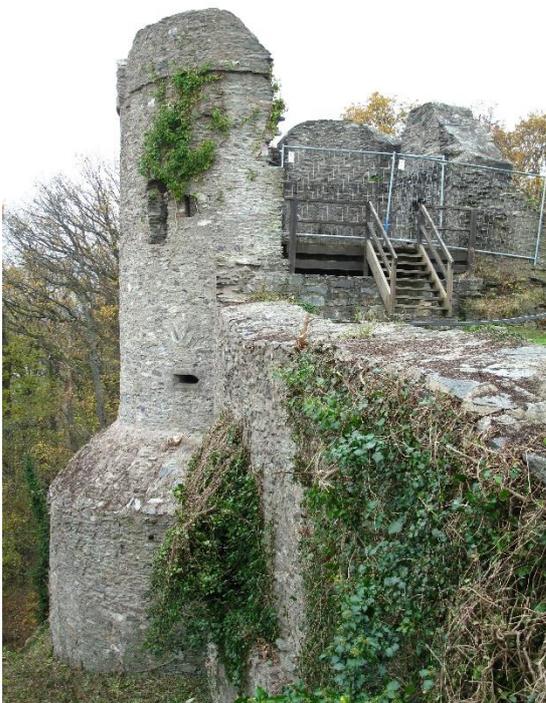
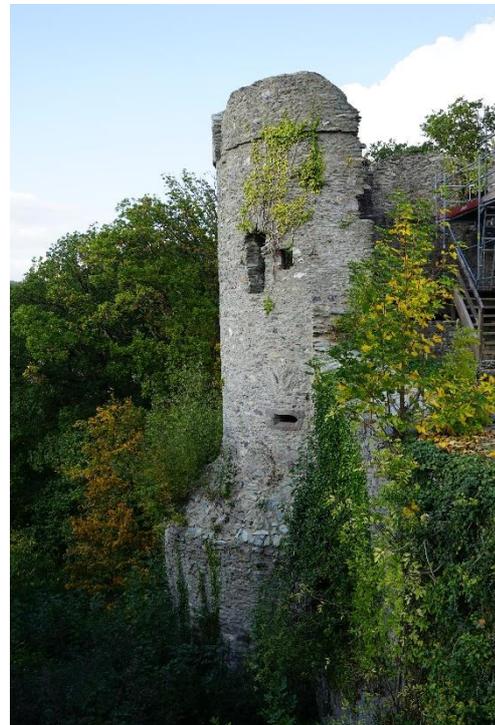
Abb. 13: Burg Königstein, der Pulverturm wurde im Nov. 2017 nicht vollständig vom Efeu befreit. Trotz der extrem trockenen Sommer 2018 und 2019 wächst der Efeu im Okt. 2019 weiter im Mauerwerk, Fotos: Burgenbüro Dr. Strickhausen.

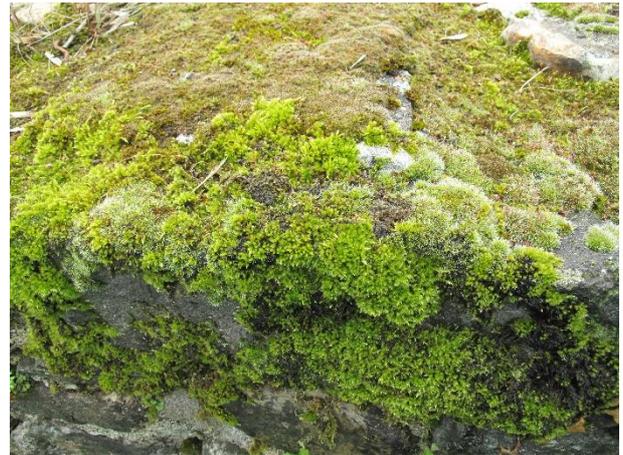
Abb. 14: Burg Königstein, Spitze Bastion mit dichtem Altbestand an Moosen,
Foto: Burgenbüro Dr. Strickhausen Mai 2019.

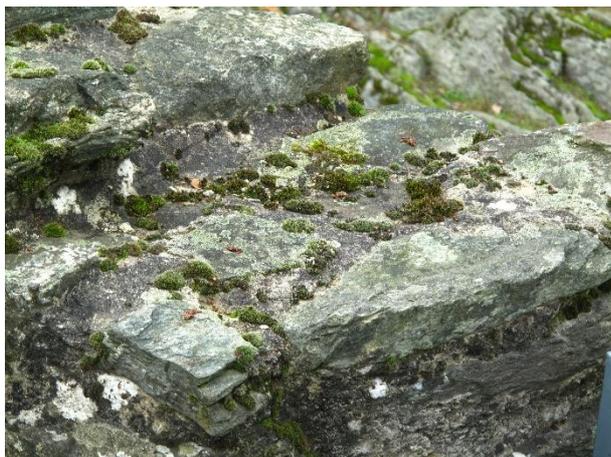
Abb. 15: Burg Königstein, Spitze Bastion mit Altbestand an Flechten und Moosen,
Foto: Burgenbüro Dr. Strickhausen Nov. 2017.

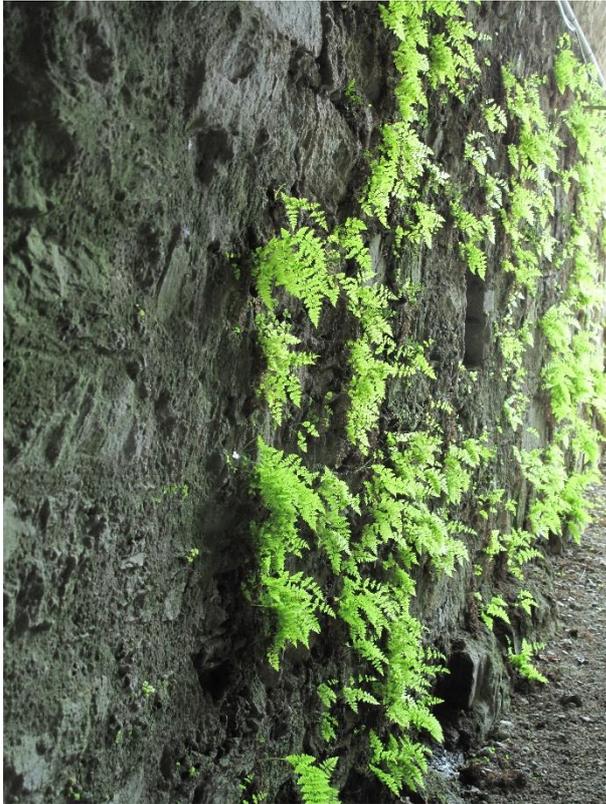
Abb. 16 (links): Burg Königstein, Heller Bogen mit unschädlichen Farnen, Foto: Burgenbüro Dr. Strickhausen April 2017.

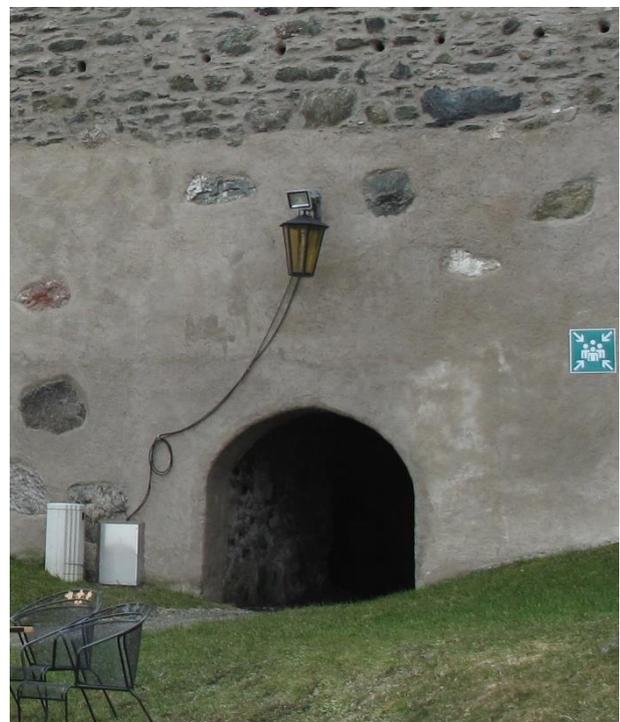
Abb. 18: Burg Königstein, Eingang in den Dunklen Bogen mit unhistorischer starker Putzschicht, Foto: Burgenbüro Dr. Strickhausen März 2015.

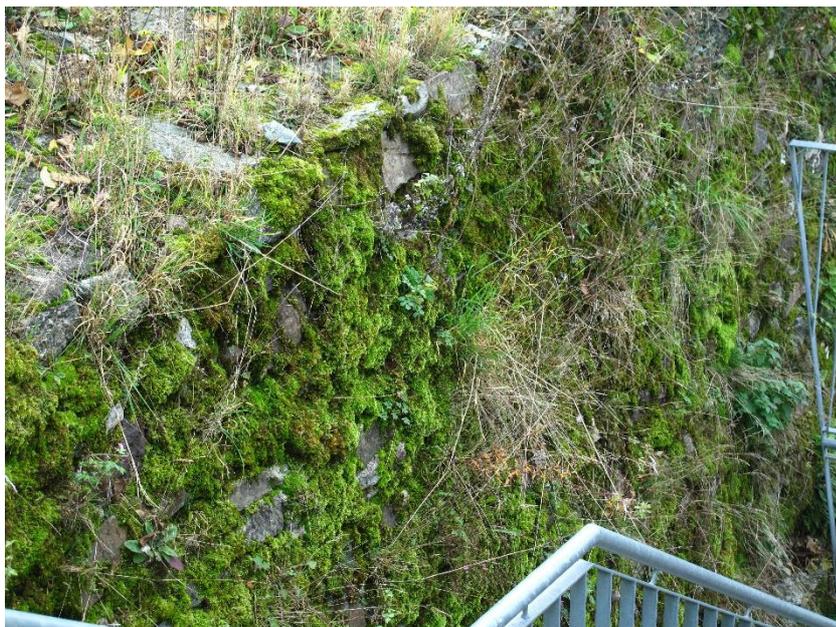
Abb. 19: Burg Königstein, Neue Bastion mit dichtem aber unschädlichem, weil nicht verholzendem Bewuchs, Foto: Burgenbüro Dr. Strickhausen Nov. 2017.

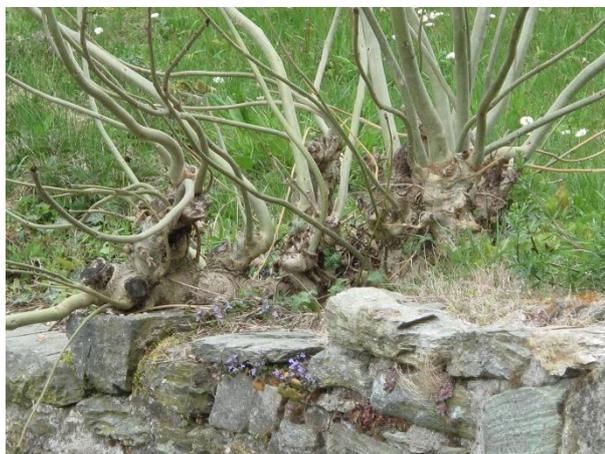
Abb. 21: Burg Königstein, Westmauer des Äußeren Rondells mit mehrfach geschnittenen Gehölzen und anschließendem Stockausschlag, Foto: Burgenbüro Dr. Strickhausen April 2017.

Gehölze im Mauerwerk sollten möglichst bis zur Mauerflucht zurückgeschnitten werden, am besten während der Vegetationsperiode, da dies die Pflanzen am stärksten schädigt. Dabei ist die Brut- und Setzzeit zu beachten. Besonders Pioniergehölze wie Esche, Ahorn, Weide oder Birke etc. werden nach dem Kappen des Stamms mit einem sehr starken Stockausschlag reagieren. Diese Pflanzen können nur durch wiederholte Beseitigung der Ausschläge zum Absterben gebracht werden. Dies muss mindestens einmal, besser zweimal im Jahr erfolgen.

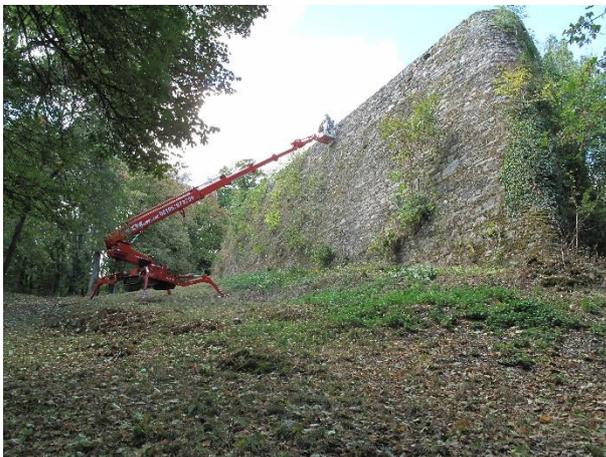
*Abb. 22: Burg Königstein, Hubsteigereinsatz an der Spitzen Bastion, die dicht mit verholzendem Bewuchs und im Mauerwerk wurzelndem Efeu bewachsen war. Der Hubsteiger ermöglicht hier zwei Personen gleichzeitig ein sicheres, effektives Arbeiten auch bei starken Gehölzen,
Fotos: Burgenbüro Dr. Strickhausen Sept. 2018.*

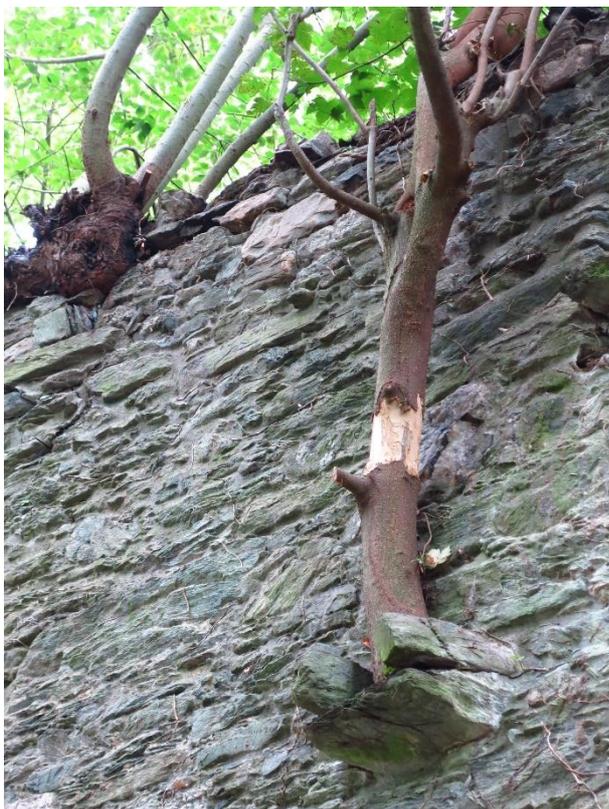
Abb. 23: Burg Königstein, im Sept. 2019 geringelter Baum am Ostzwinger,
Foto: Burgenbüro Dr. Strickhausen Sept. 2019.

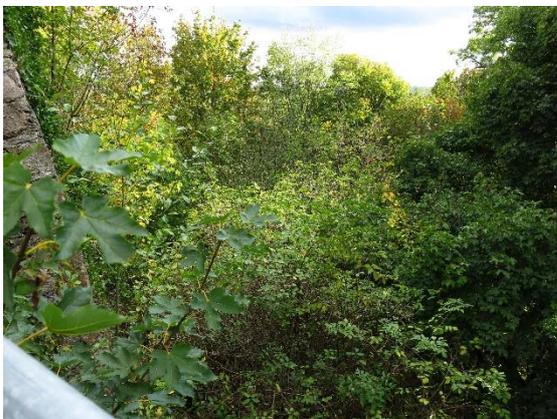
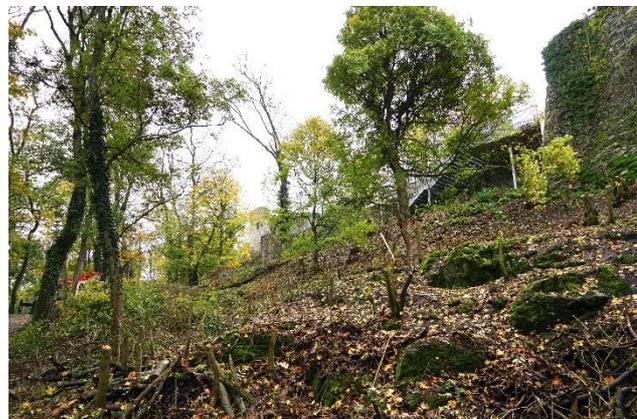
Abb. 25: Burg Königstein, Blick von der Neuen Bastion nach Westen im Okt. 2019 und Blick auf die Westseite während der Entholzung im Nov. 2019. Es blieben einige Solitäre stehen, das Schwachholz wurde beseitigt, Fotos: Burgenbüro Dr. Strickhausen Nov. 2019.

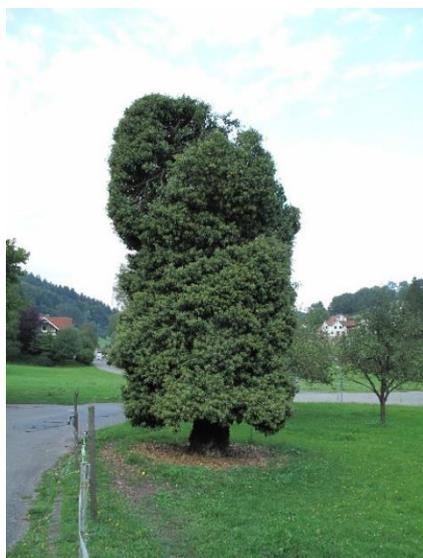
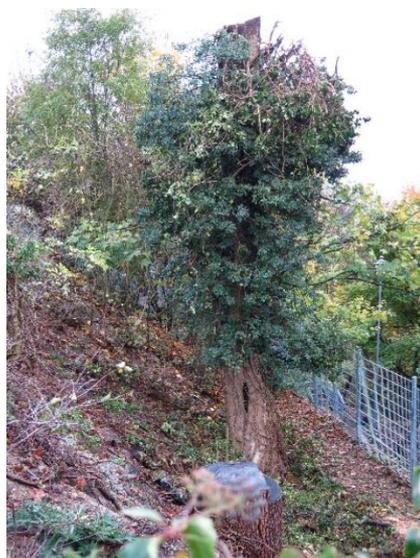
Abb. 27: Frei stehender „Efeubaum“ in Beerfelden/ Odenwald (2017) und im Nov. 2019 neu angelegter und frei gestellter „Efeubaum“ im Westzwinger der Burg Königstein,
Fotos: Burgenbüro Dr. Strickhausen.

Bei Baumfällungen sollte unbedingt geprüft werden, ob nicht ein Habitatbaum geschaffen werden kann. Dabei wird der Baum in einer Höhe von etwa 6-8 m gekappt und der Stamm bleibt als Torso mit kurzen Astansätzen stehen. Er bietet beim Vergehen über einen längeren Zeitraum einer Vielzahl von spezialisierter Fauna und Flora beste Lebensbedingungen. Als Ausgleich für Efeu, der etwa von Mauern entfernt wurde, können sehr gut Efeu überwachsene Habitatbäume – botanisch nicht ganz zutreffend auch Efeubäume genannt – dienen. Sie besitzen einen hohen ökologischen Wert, bieten sie doch Nistplätze und Nahrung für Insekten und Vögel sowie Lebensräume für spezielle Flechten, Pilze und Moose. Klettert noch kein Efeu an den Stämmen empor, kann durch Anpflanzung nachgeholfen werden. Efeubäume sollten möglichst frei stehen, da sie dann viel stärker blühen und fruchten. An der Westseite der Burg Königstein mit dem Westzwinger wurden mehrere Efeubäume geschaffen. Derartige Habitatbäume können bis zu 20 Jahre stehen. Müssen sie dann wegen der Verkehrssicherheit gefällt werden, kann noch ein Stammrest (Hochstubben) erhalten bleiben. Im Vorfeld der Fällung sollten schon neue Efeubäume geschaffen werden.

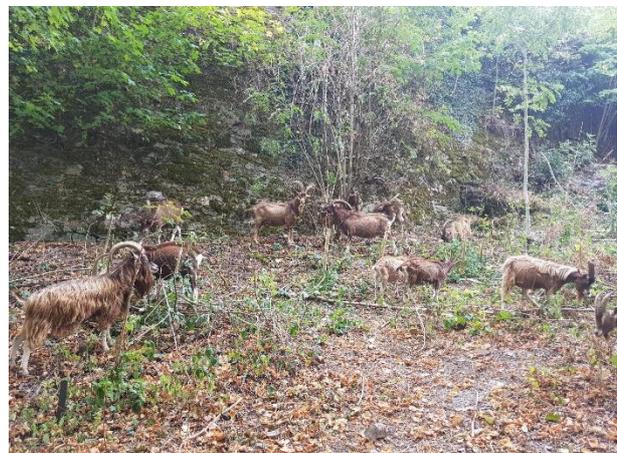
Abb. 28: Burg Königstein, Ostseite im Febr. 2018 vor Beweidung und im Sept. 2018, die Burgmauern werden während der zweiten Beweidungsphase wieder sichtbar, Fotos: Burgenbüro Dr. Strickhausen.

Es zeigte sich, dass Ziegen äußerst effektiv auf den ausgewählten Flächen nahezu jede Grünpflanze fressen oder durch Verbiss und Fegen schädigten. An den Burgmauern wurden Pflanzen und Efeu bis in eine Höhe von ca. zwei Metern abgefressen und geschält. Efeureste müssen dann unbedingt von den Mauern entfernt werden. In regelmäßig beweideten Bereichen wird kein Efeu mehr neu an den Burgmauern emporwachsen.

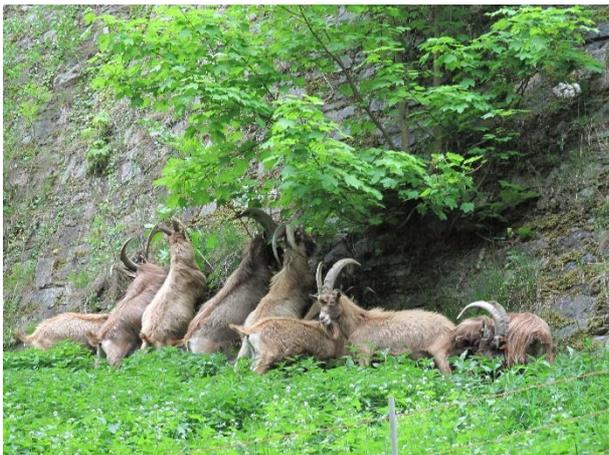
Abb. 29: Burg Königstein, Spitze Bastion im Mai 2018 mit weidenden Ziegen an der Mauer, die in ihrer Reichweite alles verzehren oder schälen, Foto: Burgenbüro Dr. Strickhausen.

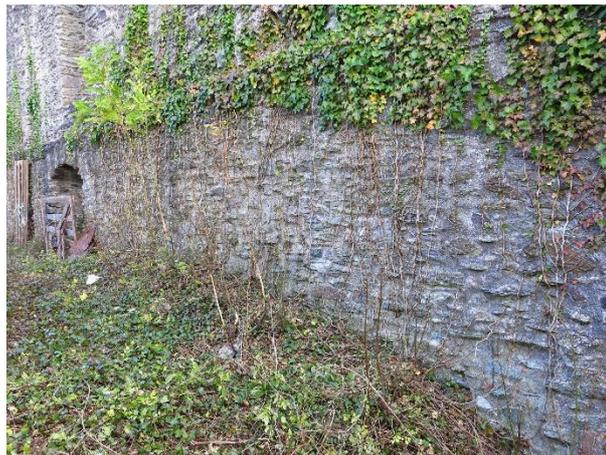
Abb. 30: Burg Königstein, Kernburg: Im Obergeschoss des Nordflügels haben die Ziegen im Okt. 2019 in ihrer Reichweite sämtliche Blätter des Efeus gefressen und die Triebe geschält, der verbliebene Efeu muss nun entfernt werden, Foto: Burgenbüro Dr. Strickhausen.

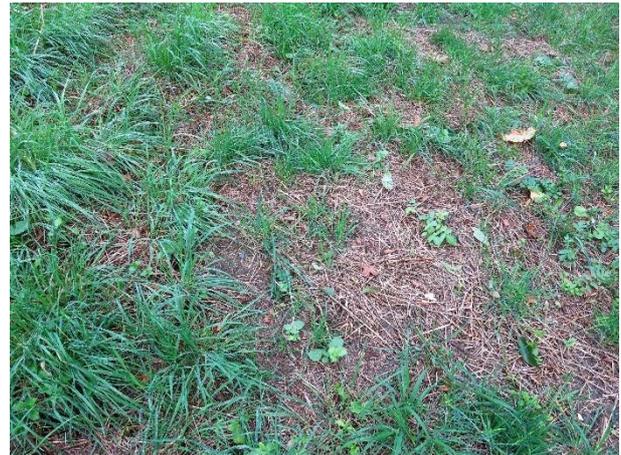
Abb. 31: Burg Königstein, gemähte Grasfläche mit verfilzter Oberfläche und geringem Artenspektrum im Okt. 2019, Foto: Burgenbüro Dr. Strickhausen.

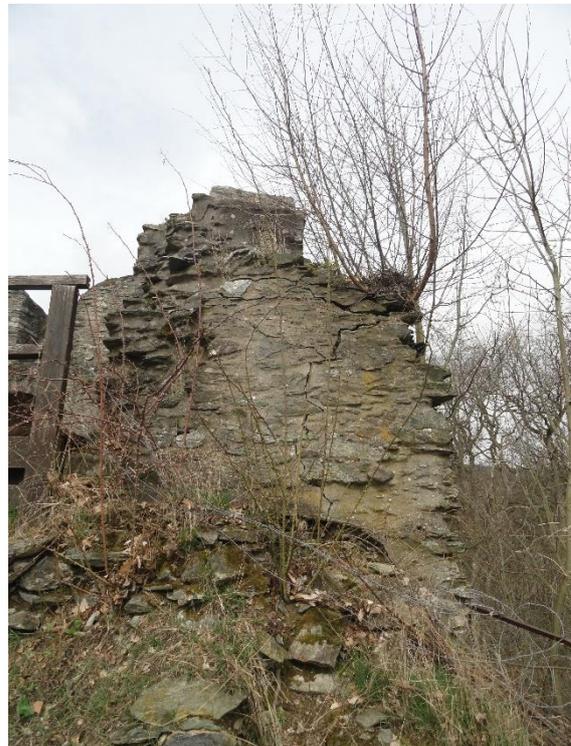
Abb. 1: Stark überwachsene und verstürzte Mauerreste am Pulverturm innerhalb der Burganlage Königstein.

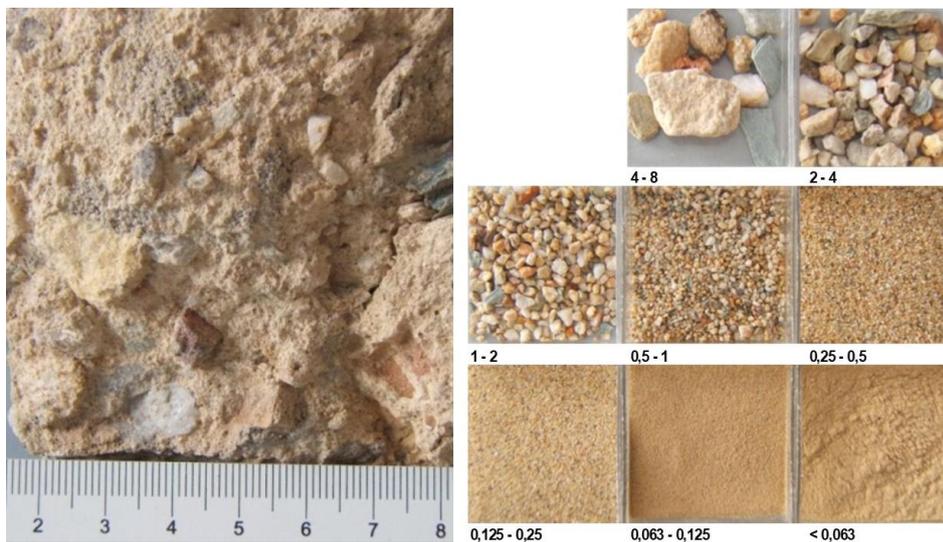
Abb. 2: Vergleichsprobe eines Außenputzmörtelrestes vom Pulverturm auf der Burganlage Königstein, auffällig ist die heterogene Zusammensetzung und die kaum gerundeten bis scharfkantigen Zuschlagskomponenten, (rechts: ausgesiebte Sande mit dazugehörigen Korndurchmessern).

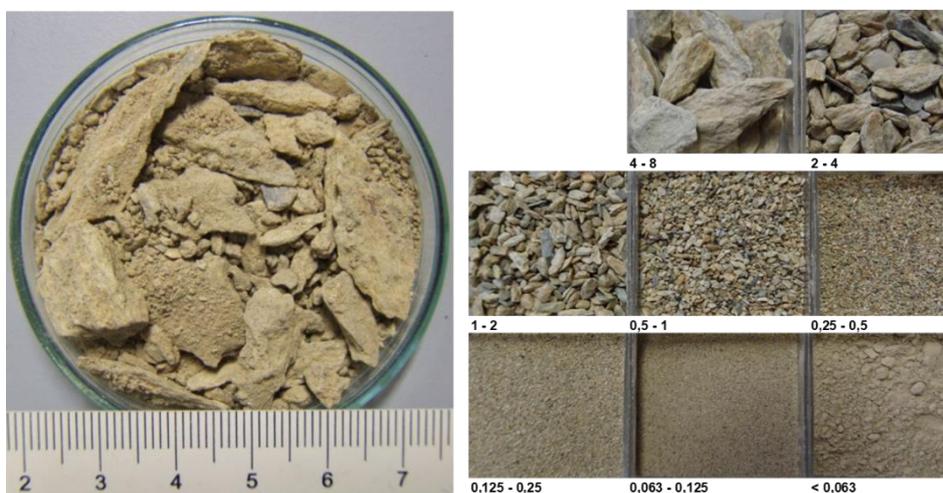
Abb. 3: Vergleichsprobe eines kalkig-lehmigen Innenputzmörtels (Gewölbe) vom Pulverturm auf der Burganlage Königstein mit schiefrigen Zuschlagskomponenten, (rechts: ausgesiebte Komponenten mit dazugehörigen Korndurchmessern).

Zwei Vergleichsproben älterer (wohl bauzeitlicher) Putzmörtel vom Pulverturm verdeutlichen diese Art von Mörtel (Abb. 2 und 3).

Mörtelsysteme unterschiedlicher Bauabschnitte auf der Burg wurden genannte Zuschläge in wechselnden Verhältnissen nachgewiesen (vgl. Abb. 2 + 3).

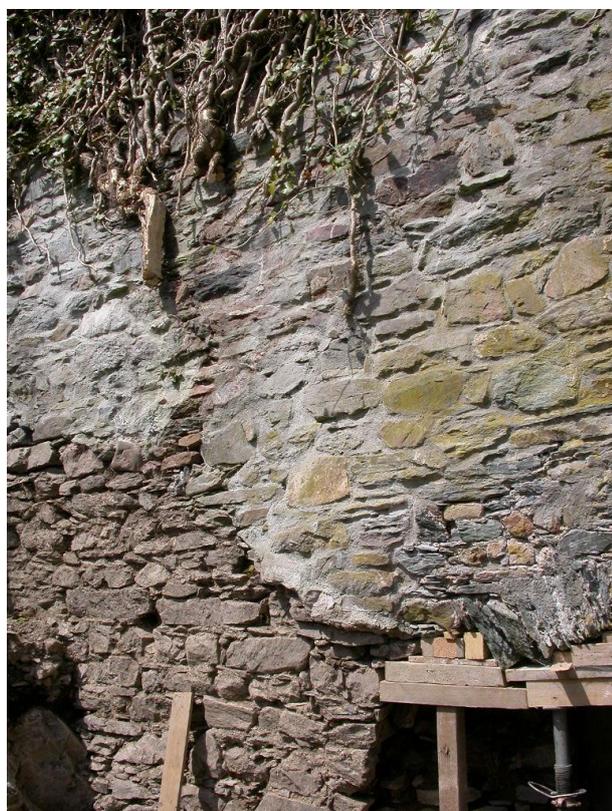
Abb. 4: Sanierungen mit hochhydraulischen Mörtelsystemen aus der jüngeren Vergangenheit. Die dichten, überfesten Anstragungen führen regelmäßig zu Folgeschäden.

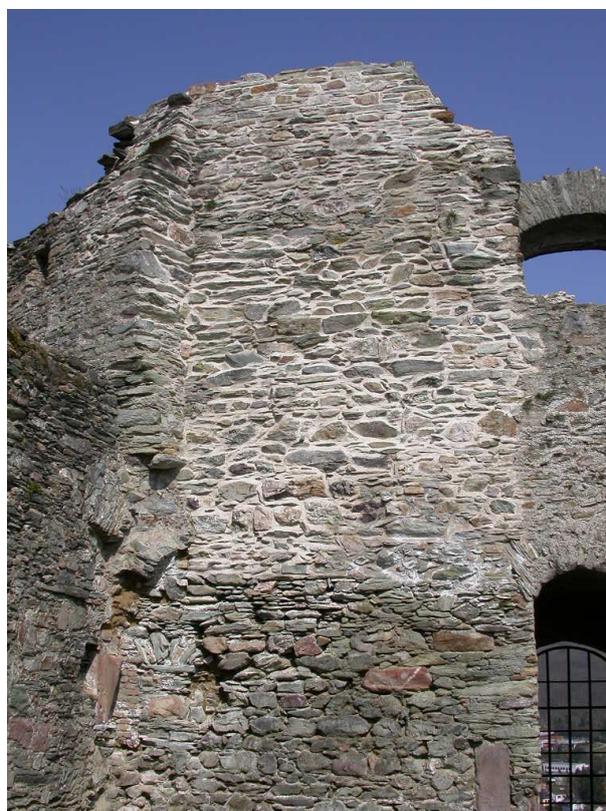
Abb. 5: Partielle und auf die historische Kalksubstanz abgestimmte Reparatur des Mauerwerks mit einem NHL-Mörtel.

Die Burg Königstein als eine der größten Burgruinen Hessens lässt eine Bausubstanz aus dem 10. bis 18. Jahrhundert erkennen, wobei noch viele Bauteile erhalten und auch touristisch erschlossen sind. Gleichwohl unterliegen zahlreiche Mauern einer starken Verwitterung oder sind dem Verfall preisgegeben, insbesondere die kleineren Mauerreste sind oft vollständig von der Natur überdeckt (vgl. Abb. 1). Im Zuge der Sanierung von Mauerabschnitten hauptsächlich in den Jahren 1923-33, in den 1950ern und sukzessive seit 1997 orientierten sich die Baumaßnahmen bislang an „zeitgemäßen“ Materialien und handwerklichen Techniken, oft mit maschineller Spritzverfugung mit hochhydraulischen Mörteln (Kalk-Zement-Mischungen, Trasszement; Abb. 4). Das IFS und in persona Verfasser begleiten die jüngeren Baumaßnahmen seit nunmehr fast 20 Jahren mit wissenschaftlicher Beratung zu Altbestand und angepassten Reparaturmaterialien und Techniken. In diesem Zusammenhang wurden bereits einige Bauabschnitte mit einem natürlich hydraulischen Kalkmörtel (NHL) oder Trasskalk erfolgreich restauriert (Abb. 5). Als besondere

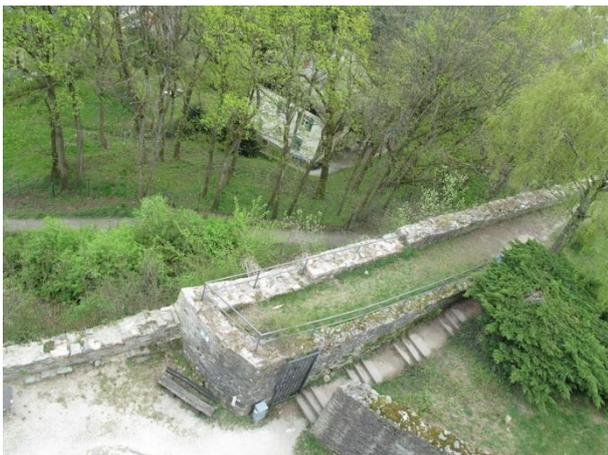
Abb. 8: Bereich innerhalb der Spitzen Bastion mit den abgestuften Mauerzügen, die nachfolgend als Musterflächen dienten (Foto: Burgenbüro Dr. Strickhausen).

Der Mauerzug an der Spitzen Bastion (Abb. 8) wurde mit Projektbeginn im Jahre 2017 begutachtet und in sechs Sektionen mit vergleichbaren Schäden und korrespondierendem Sanierungsbedarf untergliedert. Somit standen jeweils zwei Abschnitte für die Aufbringung von den zunächst drei ausgewählten werkseitigen Mörtelsystemen mit 0/4er Korn zur Verfügung. Die Unterteilung erfolgte auch dahingehend, dass jeweils die Hälfte der Musterflächen durch Baumbestand zeitweise beschattet wurde und die andere Hälfte der direkten Sonneneinstrahlung ausgesetzt war. Durch die unterschiedlichen Bewitterungssituationen sollten mögliche Auswirkungen auf die Mörteldauerhaftigkeit und auch auf die Entwicklung des biologischen Aufwuchses aufgezeigt werden. In allen Mauerabschnitten musste eine Neuaufmauerung mit Serizit-Gneis in den oberen 2-3 Steinlagen zur Ausbildung einer definierten Mauerkrone stattfinden. Die vor Ort arbeitenden Handwerker entsprechend Arbeitstechnik sind für alle Musterflächen beizubehalten, da nur so die sich lediglich in der Mörtelauswahl unterscheidenden Musterflächen gegeneinander verglichen und beurteilt werden können.

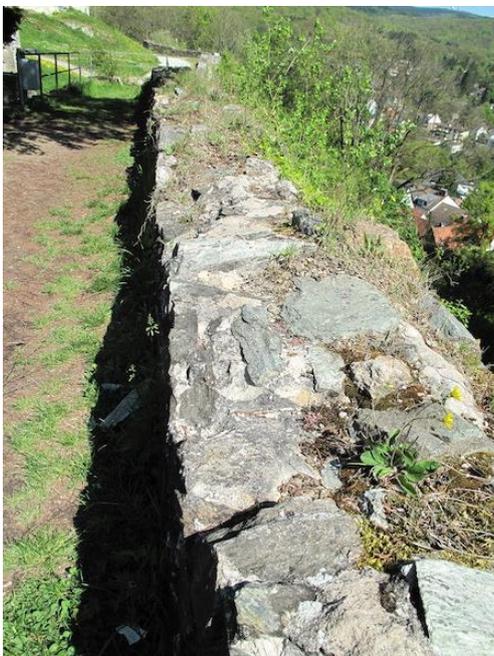
Abb. 9: Detailaufnahme der Mauer im Vorzustand mit Steinausbrüchen (Foto: Burgenbüro Dr. Strickhausen).

Die Abbildungen 9+10 zeigen die Vorzustände mit Schädigungen der Mauern bzw. Mauerkronen.

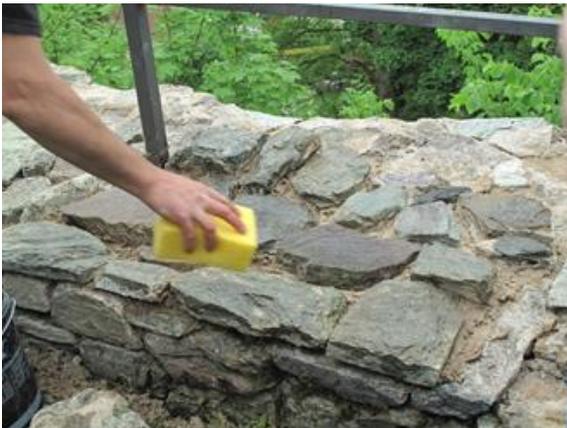
Abb. 11: Verfugarbeiten an der frisch aufgesetzten Mauerkrone (Foto: Burgenbüro Dr. Strickhausen).

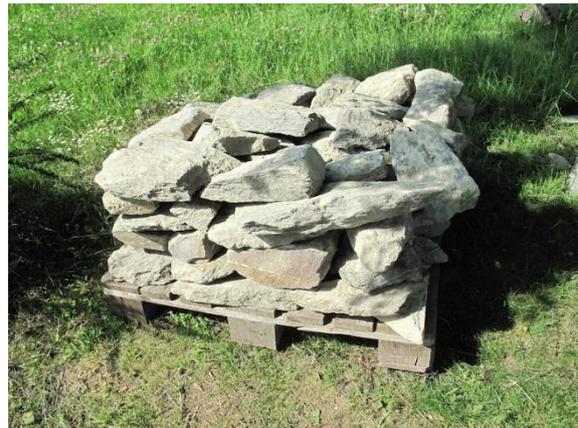
Abb. 12: Frisches Steinbruchmaterial aus Serizit-Gneis zwecks Ergänzung von Fehlstellen (Foto: Burgenbüro Dr. Strickhausen).

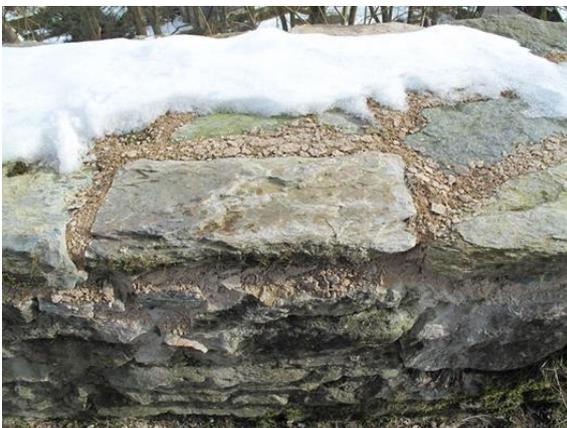
Abb. 13: NHL-Musterfläche mit aufgefrorener Verfugung im sanierten Kronenbereich.

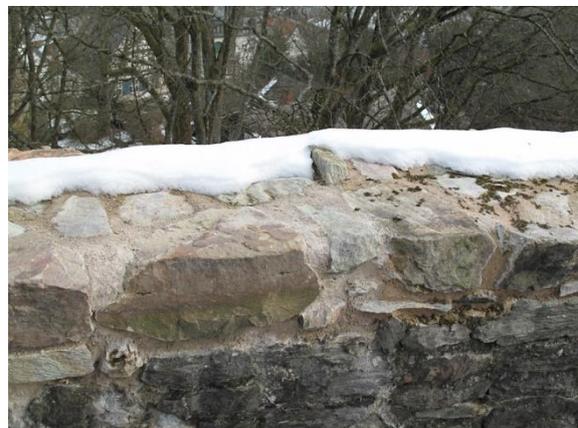
Abb. 14: Direkter Vergleich der Musterflächen mit TKF (links) und FL (rechts) mit intakter Verfugung; der hochkant eingebaute Stein dient als Begrenzungspunkt (Foto: Burgenbüro Dr. Strickhausen).

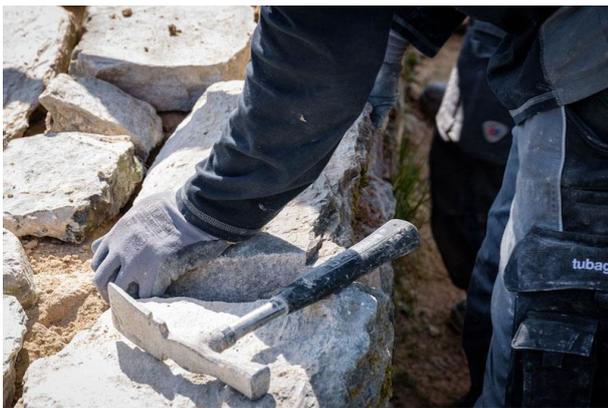
Abb. 15: Wiederanlegung der Musterfläche diesmal mit TKF, große Steinformate bilden den randlichen Mauerkronenabschluss
(Foto: Burgenbüro Dr. Strickhausen).

- 3) Nach Ende der Winterpause wurde am 12. April 2018 eine erste verworfene NHL-Fläche durch Trass-Kalk ersetzt (Abb. 15).
- 4) Am 16. Oktober 2018 erfolgte eine zweite Aufmauerung mit Trass-Kalk an der anderen verworfenen NHL-Fläche (Abb. 16). Die Arbeiten wurden durch eine GALA-Firma getätigt, während die vorherigen Maßnahmen durch Baufirmen und unter Anleitung des Vorführmeisters der Fa. Tubag geleistet wurden.

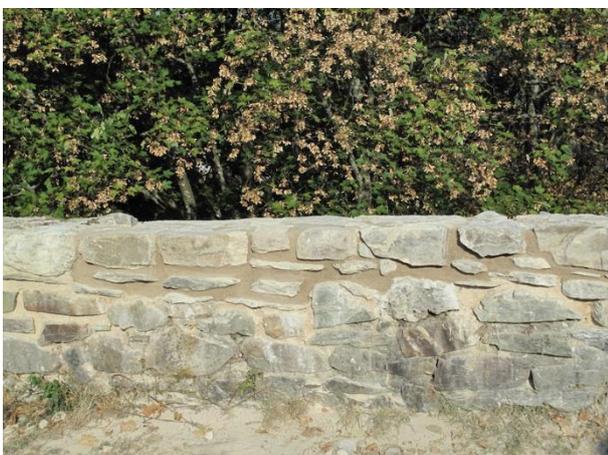
Abb. 16: Musterfläche mit TKF nach Abschluss der Arbeiten (Foto: Burgenbüro Dr. Strickhausen).

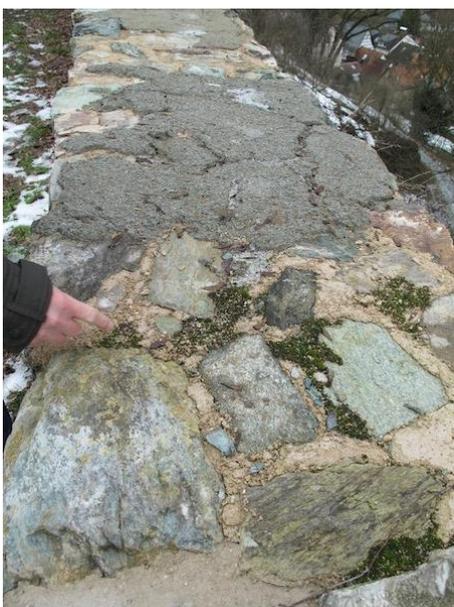
Abb. 17: Schäden im FL-Mörtel nach Standzeit über zwei Winter. Im Hintergrund die aufgebrauchten Substrate zur Ansiedlung der Moosbegrünung
(Foto: Burgenbüro Dr. Strickhausen).

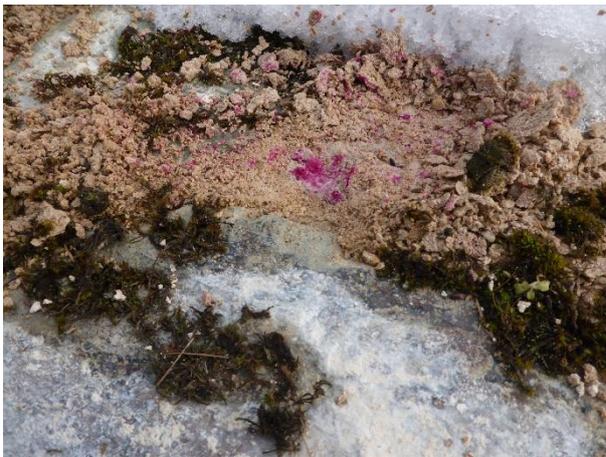
Abb. 18: Schäden im NHL-Mörtel nach/während erstem Winter 2017/2018. Der Nachweis der Carbonatisierung belegt diese nur für die Oberflächenschicht von 1-2 mm.

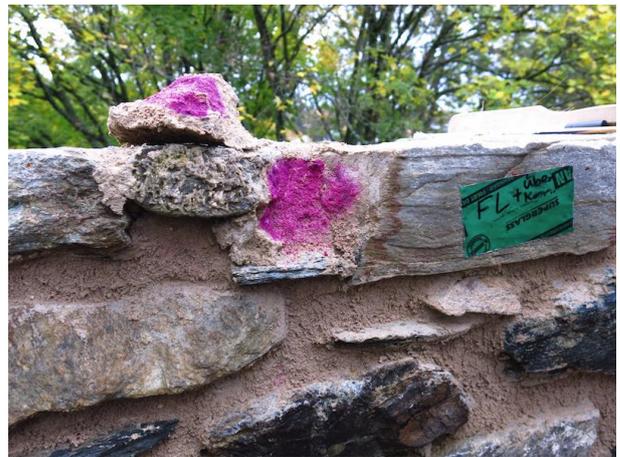
Abb. 19: Geringer, nur an der Oberfläche und an den Steinflanken über Mikrorisse erfolgter Carbonatisierungsfortschritt, Nachkontrolle im November 2019 im Musterfeld FL-Kalk mit 8er Überkorn (nach Standzeit von 3 Monaten; Foto: Burgenbüro Dr. Strickhausen).

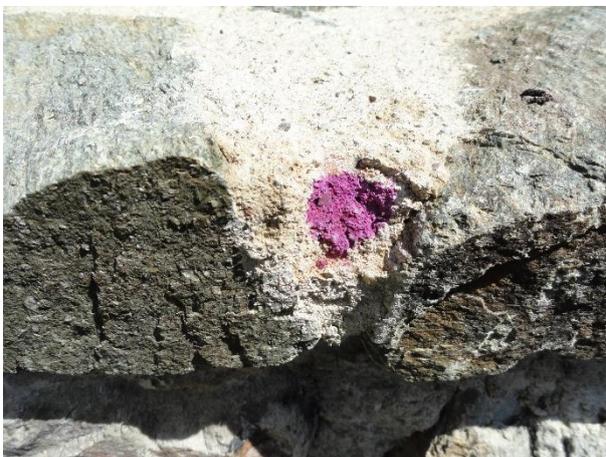
Abb. 20: Erreichter Carbonatisierungsfortschritt von 6-7 mm, Nachkontrolle im Juli 2020 im Musterfeld Baustellenmischung (nach Standzeit von 11 Monaten).

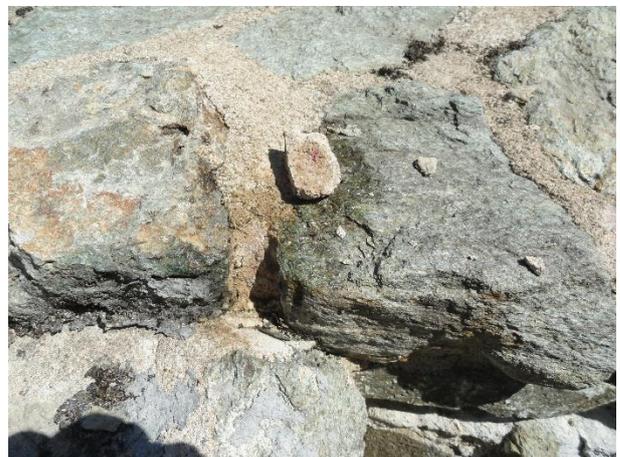
Abb. 21: Abgeschlossener Carbonatisierungsfortschritt, Nachkontrolle im Juli 2020 im Musterfeld Trass-Kalk (nach Standzeit von 34 Monaten).

bung nach Aufsprühen verdeutlicht, der Umschlagpunkt des Indikators liegt bei pH 8, durchcarbonatisierte Mörtel zeigen entsprechend keine Farbveränderung an; Abb. 18-21). Die Mörtel bildeten somit eine nur oberflächliche Erhärtung aus, während tiefere Mörtellagen noch minderfest und mürbe und somit gegenüber z. B. Frostangriffen sehr anfällig waren. Erst nach längerer Standzeit fand eine mehr oder weniger zunehmende oder vollständige Carbonatisierung statt, in einigen Situationen stagnierte der Prozess jedoch auch (Abb. 21, Tab. 3).

Mörtelrezeptur / Musterfläche / Herstellungsjahr	Carbonatisierungstiefe [mm], 08.11.2019	Carbonatisierungstiefe [mm], 22.07.2020
TKF-F 04 / M 2,5 / 2017	5-15	vollständig
TKF-F 04 / M 2,5 / 2017	bis 10	über Oberfläche: 4, an Flankenabrissen zum Stein: 15-20
TKF-F 04 / M 2,5 / 2018	1-6	20, alleinig über die Oberfläche
TKF-F 04 / M 2,5 / 2018	bis 10	über Oberfläche: 8, an Flankenabrissen zum Stein: 15-20
TKF-F 04 / M 2,5, mit Nachverfugung / 2019	0-2	Nachverfugung carbonatisiert bis 15-20, in der Tiefe nicht
TKF-F 04 / M 2,5, mit 8er Korn, mit Nachverfugung / 2019	bis 2	3-4
Baustellenmischung NHL 3,5, CL 90, HOZ mit 8er Korn / 2019	bis 10	6-7
FL-F 04 / M 1 / M 2,5 90 Tage / 2019	2-3	4-20
FL-F 04 / M 1 / M 2,5 90 Tage, mit 8er Korn, mit Nachverfugung / 2019	0-1	0-2

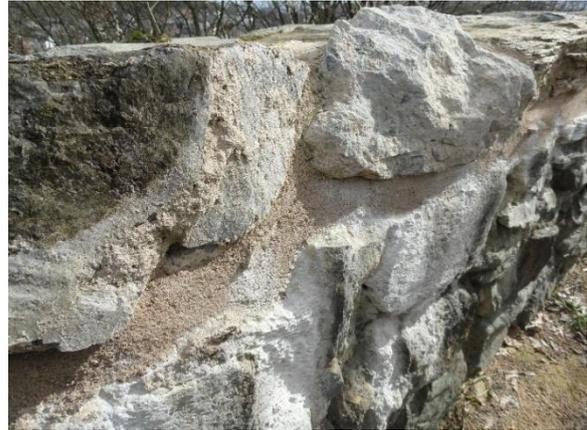
Abb. 22: Infolge Bindemittelauswaschung kommt es zu seitlich hinablaufenden Kalksinterungen („Tropfsteine“), TKF-Musterfläche.

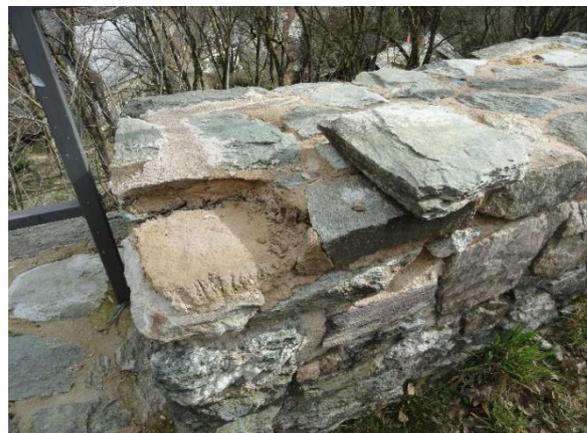
Abb. 23: Durch die mangelhafte Unterfütterung und gleichzeitige Ausbildung einer glatten Kontaktfläche im Mörtelbett (mit Sinterhaut, bedingt durch Wasserhäutchen) verliert der Eckstein schnell den Verbund zum Mauerwerk und löst sich ab.
