Die Entwicklung eines Burgpflegewerks für die Burg Königstein im Taunus

IFS-Bericht Nr. 61 – 2020

Abschlussbericht zum Forschungsprojekt AZ 33774/01

„Denkmalpflege mit Natur - Naturschutz mit Denkmalpflege“:
Entwicklung eines innovativen, interdisziplinären und
modellhaften Burgpflegewerks für die Burgruine Königstein
(Hessen).

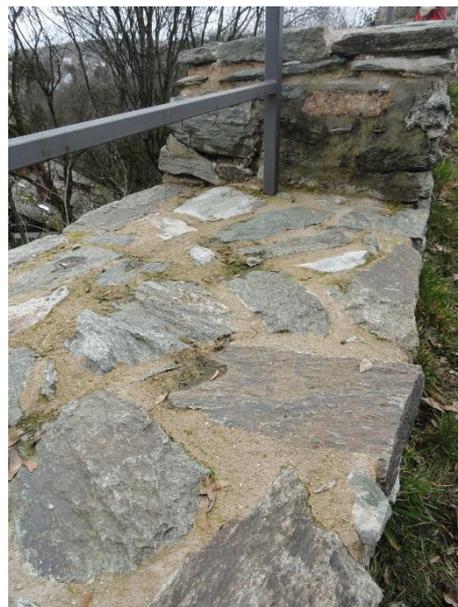
Abb. 24: Pfützenbildung verdeutlicht sich gut durch die einsetzende Vergrünung, am oft mangelhaften Kontakt von Mörtel zum Stein entstehen Risse, in die Feuchte eindringen und Vergrünung ansetzen kann.

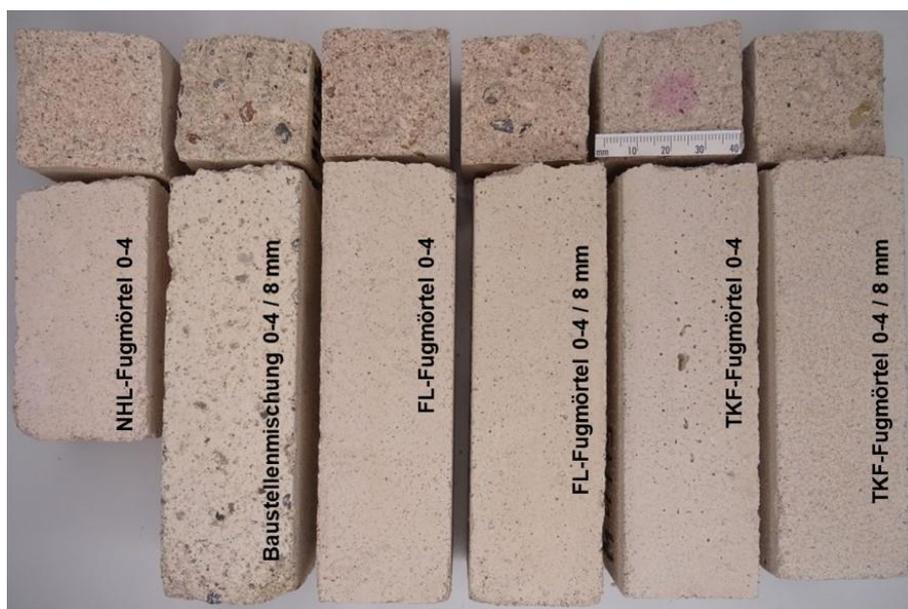
Abb. 25: Labortechnisch hergestellte Mörtelprismen (4x4x16 cm) der relevanten sechs Rezepturen.

Im Labor des IFS wurden aus allen vor Ort verarbeiteten Mörteln nach geltenden Vorschriften Mörtelprismen der Maße 4x4x16 cm hergestellt (Abb. 25). Die Prismen wurden entsprechend gelagert und nachbehandelt und mit einer ersten Charge zeitgenau an die MPA Wiesbaden übersandt, um die 28-Tage-Druckfestigkeit, die Biegezugfestigkeit, den dynamischen E-Modul, die Rohdichte und die Carbonatisierungstiefe ermitteln zu lassen. Die jeweils aus zwei Proben gemittelten Kennwerte sind in Tabelle 4 aufgezeigt. Hiernach haben die Mörtel nur randlich eine Carbonatisierung umgesetzt, sie erreicht Tiefen zwischen 1-4 mm; der FL-Kalkmörtel zusätzlich mit 8er Korn ausgestattet, zeigt dabei die höchste Ausreaktion. Die Ergebnisse zur Carbonatisierungstiefe sind damit im Ansatz mit denen vor Ort vergleichbar, wo über eine kurze Zeitdauer ebenfalls nur oberflächennahe oder an Risse gebundene Reaktionen stattfanden. Die Druckfestigkeiten wurden entsprechend der Mörtelengruppierung erwartet. Der NHL- und der Baustellenmörtel weisen mit Werten unter 1 MPa eine nur geringe Festigkeitsentwicklung auf. Der NHL-Werksmörtel erreicht die Zielfestigkeit knapp nicht, (aufgrund der geringen Probenmengen wird ein grundsätzliches Erreichen der Festigkeit entsprechend der Eingruppierung jedoch nicht angezweifelt). Somit wird gut die stofflich bedingte langsamere Festigkeitsentwicklung aufgezeigt, die sich gegenüber den zementär oder hydraulisch aktiveren Mörteln (TKF,

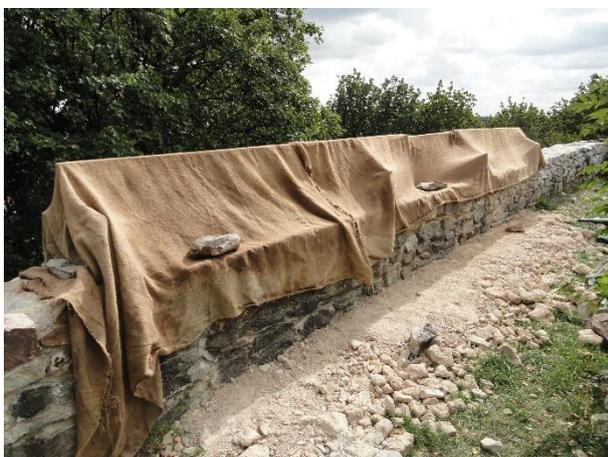
Abb. 27: Zeltartig aufgebrachte Jutebahnen zwecks Verschattung und Feuchthaltung der frisch sanierten Mauerkrone.

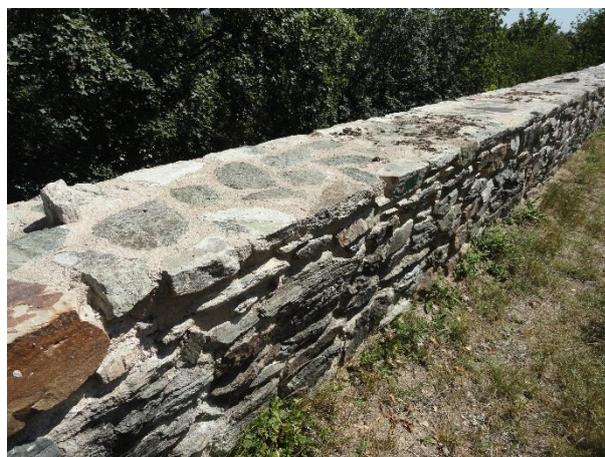
Abb. 28: Abschließende Nachkontrolle im Juli 2020. Mauerkronenabschnitte mit TKF stehen auch nach zwei Jahren ohne nennenswerte Mängel da. (Der hochstehende Stein wurde bewusst als Markierung so verbaut.)

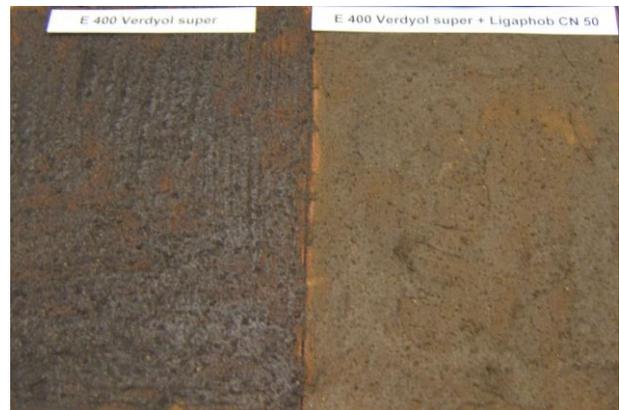
Musterflächen 3 und 4 (M3, M4)

Abb. 1: Testreihe für geeignete Fixierung der Ansaat: Basis: Sandsteinplatte (Roter Mainsandstein), feucht

Nach dieser Freibewitterungszeit konnte an den Musterflächen 3 und 4 festgestellt werden, dass sich der Haftkleber E 400 Verdyol Super bei der Beanspruchung durch Niederschlagswasser nicht bewährt hatte (Abspülung, vgl. Abb. 2), weshalb er für die weiteren Untersuchungen ausschied.

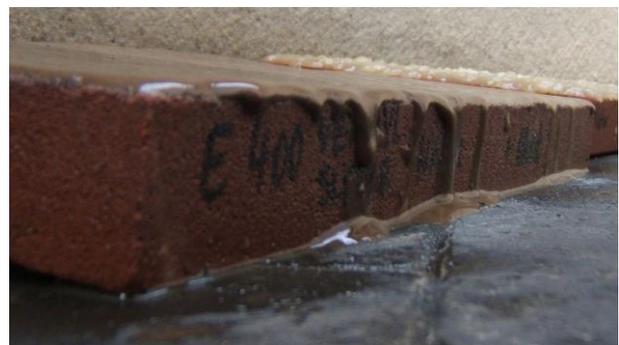
Abb. 2: M3 und M4 nach Freibewitterungszeit.

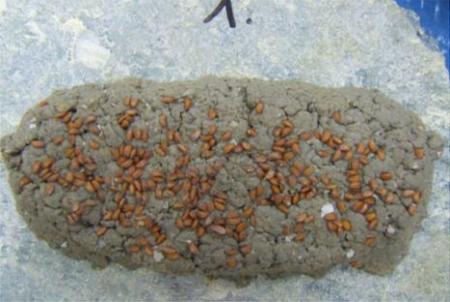
Versuchsende

Versuch 1	Substrat: TNS-Schlämme: 17,6 g Zellulose: 17,6 g Wasser nach Bedarf Auftragshöhe: 2 cm pH-Wert: > 10	Beobachtungen: – Substrat für Kresse knetfeucht, – ungleichmäßiger Bewuchs der Kresse auf dem Substrat, – Wurzelwerk oberflächlich, kein Verbund mit dem Substrat, – Substrat von der Basis (Steinplatte) gelöst.
Versuchsbeginn

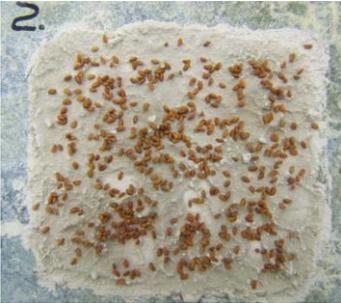
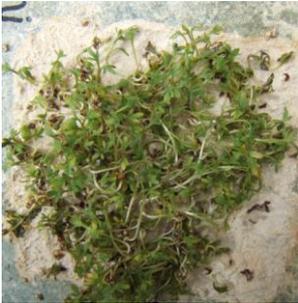
Versuchsende

Versuch 2	Substrat: TNS-Schlämme 3-fach aufgetragen pH-Wert: > 10	Beobachtungen: – ungleichmäßiger Bewuchs der Kresse auf der Schlämme, – Wurzelwerk oberflächlich, – Schlämme verbunden mit der Basis (Steinplatte).
Versuchsbeginn

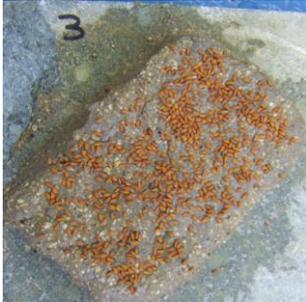
Versuchsende

Versuch 3	Substrat: Bims: 17,6 g Bentonit: 17,6 g Zellulose: 17,6 g Guarkernmehl: 3,4 g Wasser: 100 ml Auftragshöhe: 2 cm	Beobachtungen: – Substrat für Kresse knetfeucht, – ungleichmäßiger Bewuchs der Kresse auf dem Substrat, – Wurzelwerk oberflächlich, kein Verbund mit dem Substrat, – Substrat von der Basis (Steinplatte) gelöst.
	Versuchsbeginn

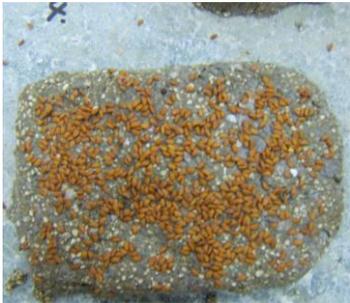
Versuchsende

Versuch 4	Substrat: Bims: 17,6 g Bentonit: 17,6 g Zellulose: 17,6 g Guarkernmehl: 6,8 g Wasser: 100 ml Auftragshöhe: 2 cm	Beobachtungen: – Substrat für Kresse knetfeucht, – ungleichmäßiger Bewuchs der Kresse auf dem Substrat, – Wurzelwerk oberflächlich, kein Verbund mit dem Substrat, – Substrat mit der Basis (Steinplatte) verbunden.
	Versuchsbeginn

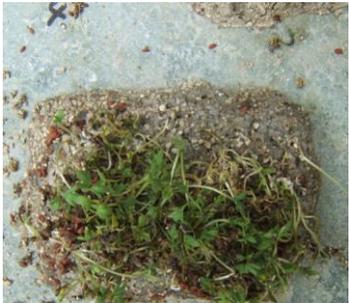
Versuch 5	Substrat: Bims: 17,6 g Bentonit: 17,6 g Zellulose: 17,6 g Soil fix: 0,1 g Wasser: 100 ml pH-Wert: 8 Auftragshöhe: 2 cm	Beobachtungen: – Substrat für Kresse knetfeucht, – gleichmäßiger Bewuchs der Kresse auf dem Substrat, – Wurzelwerk verbindet sich mit dem Substrat, – Substrat von der Basis (Steinplatte) gelöst.
	Versuchsbeginn

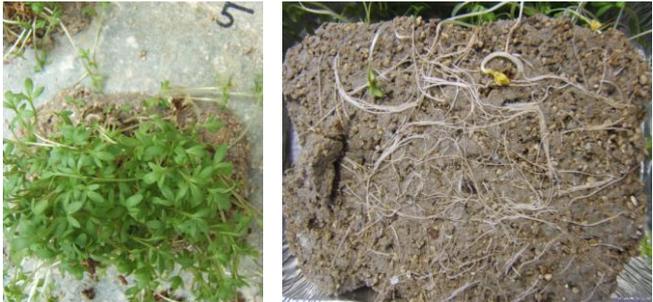
Versuch 6	Substrat: Bims: 17,6 g Bentonit: 17,6 g Zellulose: 17,6 g Soil fix: 0,2 g Wasser: 100 ml Auftragshöhe: 2 cm	Beobachtungen: <ul style="list-style-type: none"> – Substrat für Kresse knetfeucht, – gleichmäßiger Bewuchs der Kresse auf dem Substrat, – Wurzelwerk verbindet sich mit dem Substrat, – Substrat von der Basis (Steinplatte) gelöst.
Versuchsbeginn

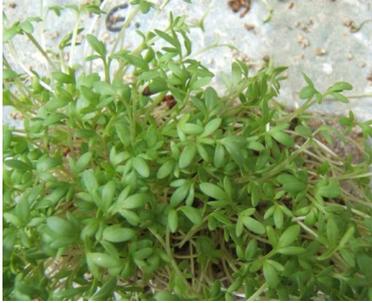
Versuch 7	Substrat: Bims: 17,6 g Bentonit: 17,6 g Zellulose: 17,6 g Soil fix: 1,0 g Wasser: 100 ml pH-Wert: 7,5 Auftragshöhe: 2 cm	Beobachtungen: <ul style="list-style-type: none"> – Substrat für Kresse knetfeucht, – gleichmäßiger Bewuchs der Kresse auf dem Substrat, – Wurzelwerk verbindet sich mit dem Substrat, – Substrat von der Basis (Steinplatte) gelöst.
Versuchsbeginn

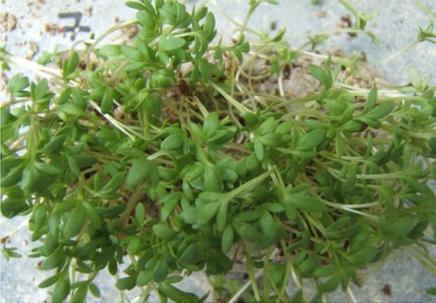
Versuch 8	Substrat: Bims: 17,6 g Bentonit: 17,6 g Soil fix: 0,5 g Wasser: 25 ml Kresse pH-Wert: 7,5 Auftragshöhe: 1,5 cm	Beobachtungen: <ul style="list-style-type: none"> – Substrat für Kresse knetfeucht, – gleichmäßiger Bewuchs der Kresse auf dem Substrat, – Wurzelwerk verbindet sich mit dem Substrat, – Substrat mit der Basis (Steinplatte) verbunden.

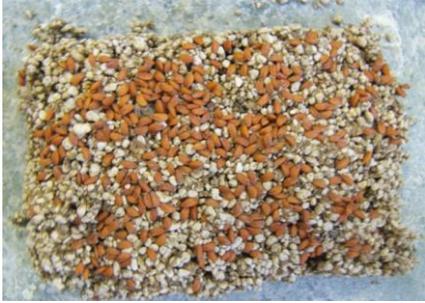
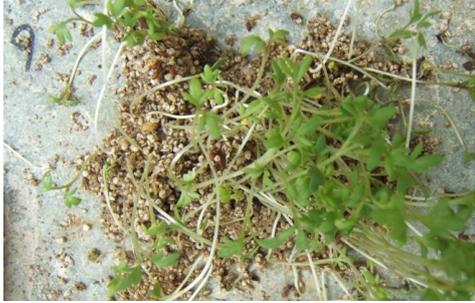
Versuchsende

Versuch 9	Substrat: Bims: 17,6 g Bentonit: 17,6 g Guarkernmehl: 1,7 g Wasser: 25 ml Kresse Auftragshöhe: 2 cm	Beobachtungen: <ul style="list-style-type: none"> - Substrat für Kresse weich und locker, - ungleichmäßiger Bewuchs der Kresse auf dem Substrat, - Wurzelwerk verbindet sich mit dem Substrat, - Substrat von der Basis (Steinplatte) gelöst.
Versuchsbeginn

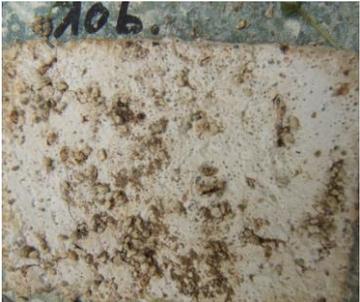
Versuchsende

Versuch 10	Substrat: NHL-M 2 Hessler / Normsand (1:3) Kresse eingeklopft pH-Wert: > 10 Auftragshöhe: 1,5 cm	Beobachtungen: <ul style="list-style-type: none"> - Kresse im Mörtelbett nicht aufgegangen, - Mörtelfläche gelöst von der Basis.
Versuchsbeginn

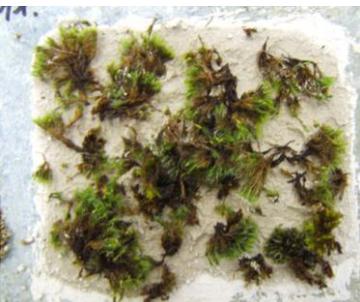
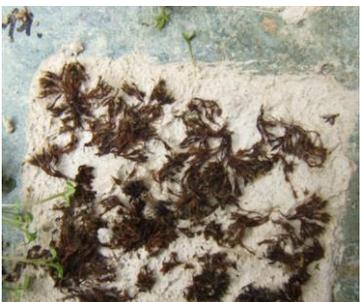
Versuchsende

Versuch 11	TNS-Schlämme 3-fach aufgetragen + Moos	Beobachtungen: <ul style="list-style-type: none"> - Mörtelbett fest mit der Basis verbunden, - Moos trocken, bräunlich.
Versuchsbeginn

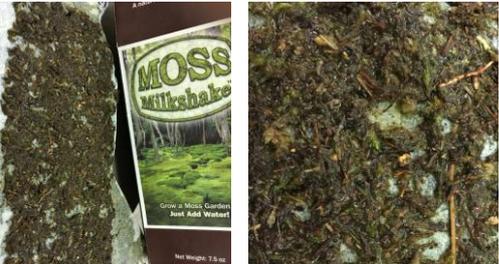
<p>Versuch 1</p>	<p>Moss Milkshake: 2,35 g Wasser: 19 ml pH-Wert: 4,5 - 5,0 Klebegefühl: leicht bis mäßig Auftragsfläche: 20 cm x 10 cm Moss Milkshake wurde direkt auf die Basis (Serizitgneis) aufgetragen</p>	<p>Beobachtungen:</p> <ul style="list-style-type: none"> – Quellverhalten des Water Retention Gel Powder konnte optisch nicht erkannt werden.
<p>Versuchsbeginn: 12.09.2018</p>

<p>Versuchsende: 23.09.2018</p> <p>Starkregen hat den Versuch von der Basisplatte gespült.</p>
<p>Versuch 2</p>	<p>Powered Moss + Food and Gel: 1,19 g Wasser: 7,9 ml pH-Wert: 5 Klebegefühl: mäßig Auftragsfläche: 20 cm x 10 cm Komponenten wurden direkt auf die Basis (Serizitgneis) aufgetragen</p>	<p>Beobachtungen:</p> <ul style="list-style-type: none"> – Quellverhalten des Powered Moss + Food and Gel Powder konnte optisch nicht erkannt werden.
<p>Versuchsbeginn: 12.09.2018</p>

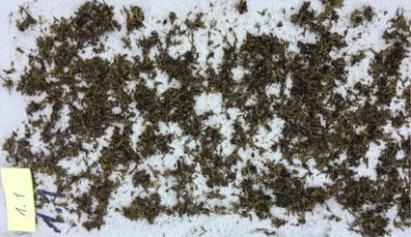
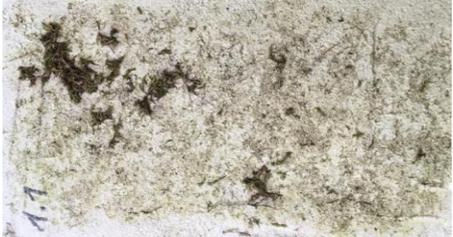
<p>Versuch 1.1 (TKF)</p>	<p>Substrat: Buttermilch (trocken): 0,74 g Stockosorb Micro: 0,265 g Wasser: 38 ml ph-Wert: 6 kein Klebegefühl, Mauermoos Teuber 4,3 g zerkleinert und angedrückt</p>	<p>Beobachtungen:</p> <ul style="list-style-type: none"> - Substrat und Moos durch Witterungsbedingungen von der Basis gelöst, - Versuch beendet. 	
<p>Versuchsbeginn: 26.09.2018</p>		<p>Versuchsende: 07.01.2019</p>

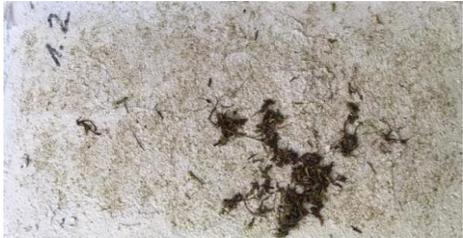
<p>Versuch 1.2 (TKF)</p>	<p>Substrat: Buttermilch (trocken): 0,74 g Stockosorb Micro: 0,265 g Wasser: 38 ml ph-Wert: 6 - 6,5 kein Klebegefühl Saatmischung 4,3 g angedrückt</p>	<p>Beobachtungen:</p> <ul style="list-style-type: none"> - Substrat und Moos durch Witterungsbedingungen von der Basis gelöst, - Versuch beendet. 	
<p>Versuchsbeginn: 26.09.2018</p>		<p>Versuchsende: 07.01. 2019</p>

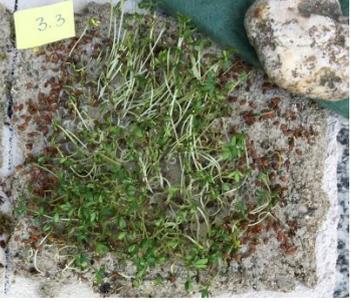
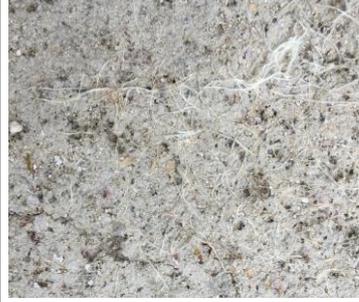
<p>Versuch 3.3 (TKF)</p>	<p>Substrat: Zellulose: 17,6 g Lehm: 17,6 g Bims: 17,8 g Guarkernmehl: 3,4 g Wasser: 110 ml pH-Wert: 7,5 Gartenkresse mit Heuschutzfließabdeckung</p>	<p>Beobachtungen:</p> <ul style="list-style-type: none"> - Fließabdeckung locker über die Gartenkresse gespannt, an den Eckpunkten befestigt, - Kresse hat das Substrat unterwurzelt, - keine Verbindung zwischen Substrat und TKF-Fläche, - Versuch beendet. 	
<p>Versuchsbeginn: 26.09.2018</p>		<p>Versuchsende: 20.10.2018</p>

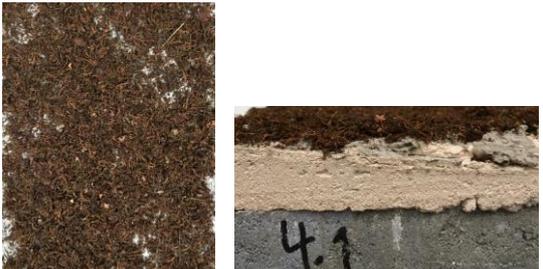
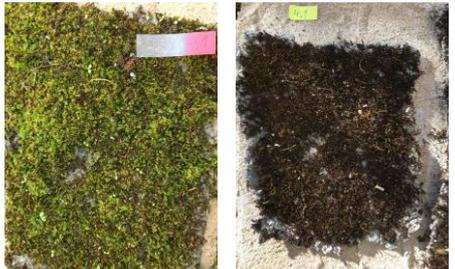
<p>Versuch 4.2 (TKF)</p>	<p>Substrat: Zellulose (zerkleinert): 35,2 g Methylkleber: 6,4 g Stockosorb Micro: 0,59 g Wasser: 200 ml pH-Wert: 7,5 - 8 Substrat mit dem Quast aufgetragen, Gemenge sehr geschmeidig, 60 g frisches Mauermoos Teuber angedrückt</p>	<p>Beobachtungen:</p> <ul style="list-style-type: none"> - Substrat an den Rändern geschrumpft, - Substrat hat teilweise eine Verbindung mit der TKF-Fläche, - Moos fest mit dem Substrat verbunden, - Keimung nach Feuchtphasen erkennbar, - Moos bei Trockenheit braun.
<p>Versuchsbeginn: 26.09.2018</p>

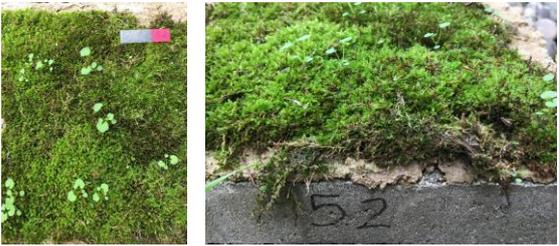
Versuch 6.1 (TKF)	Substrat: Zellulose: 35,2 g Guarkernmehl: 6,3 g Stockosorb Micro: 0,59 g Wasser: 220 ml pH-Wert: 7,5 - 8,0 Substrat mit dem Spatel aufgetragen, Moosmilkshake (40 g) angedrückt und besprüht	Beobachtungen: <ul style="list-style-type: none"> - Substrat locker, geringe Verbindung mit der TKF-Schicht, - Trocknungsrisse im Substrat erkennbar, - kein Quellverhalten des Moos Milkshakes vorhanden, keine Keimung erkennbar, - Versuch beendet. 	
Versuchsbeginn: 11.02.2019

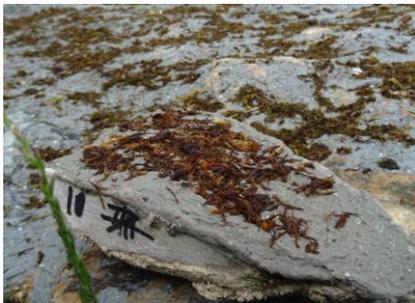
Versuch 10	Substrat: Zellulose: 66,0 g Guarkernmehl: 4,0 g Stockosorb Powder: 0,4 g Wasser: 400 ml	Vorbereitung: <ul style="list-style-type: none"> - frisches Gartenmoos im Vergleich mit Moos von der Mauerkrone / Königstein, - ohne TKF-Mörtelschicht, - Substrat direkt auf die Basis (Seizitgneis), - mit dem Spatel aufgetragen, - Moos angedrückt.
-------------------	---	--

Beginn: 19.02.2019	Bild vom 28.05.2019	Beobachtung <ul style="list-style-type: none"> - Moos leicht haftend, wird durch Witterungseinflüsse nicht abgetragen, - in beiden Versuchen Keimsprossen erkennbar, - Versuch läuft weiter.

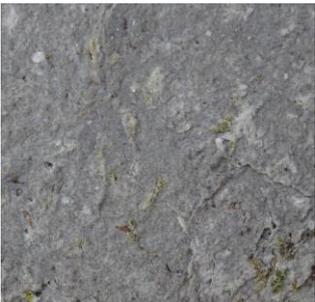
Versuch 11	Substrat: frisches Moos: 25,0 g Zellulose: 66,0 g Guarkernmehl: 4,0 g Stockosorb Micro: 0,4 g Wasser: 400 ml	Vorbereitung: <ul style="list-style-type: none"> - ohne TKF-Mörtelschicht, - Substrat mit frischem, zerkleinertem Moos von der Burg Königstein vermengt und direkt auf die Basis (Seizitgneisfläche) mit dem Spatel aufgetragen.
-------------------	---	--

Versuchsbeginn: 04.06.2019

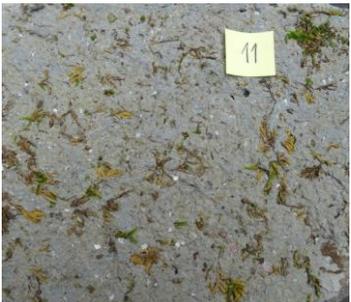
Versuch läuft weiter, Bild vom 25.10.2019

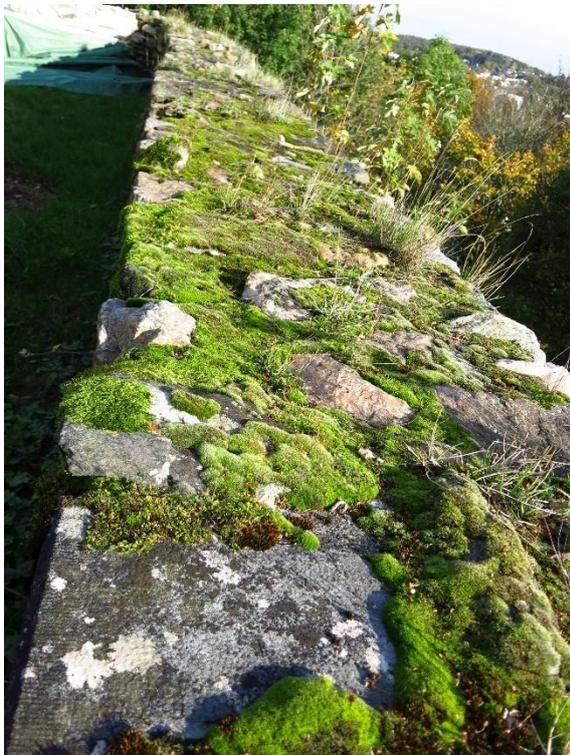
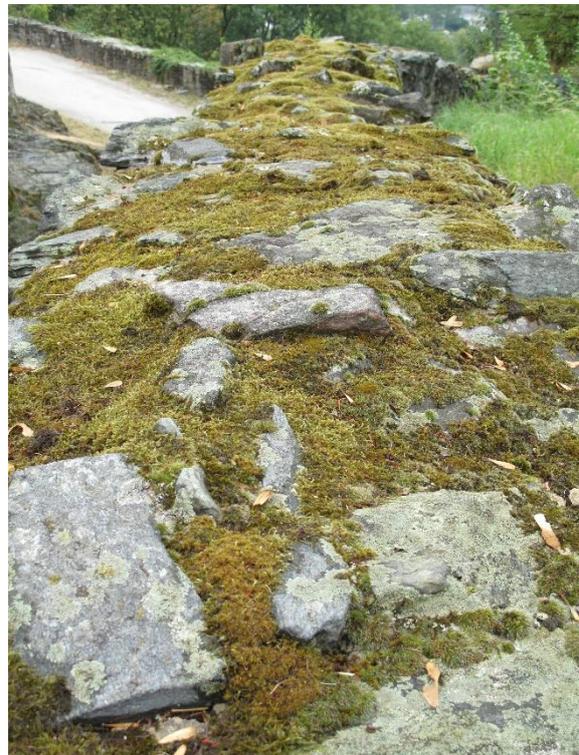
Abb. 1: Burg Königstein, Spitze Bastion mit teils flächigen Moosen auf jahrzehntelang nicht sanierten Brüstungsmauern, Südmauer (li) im Oktober 2019 und Nordmauer (re) im August 2018, Fotos: Burgenbüro Dr. Strickhausen.

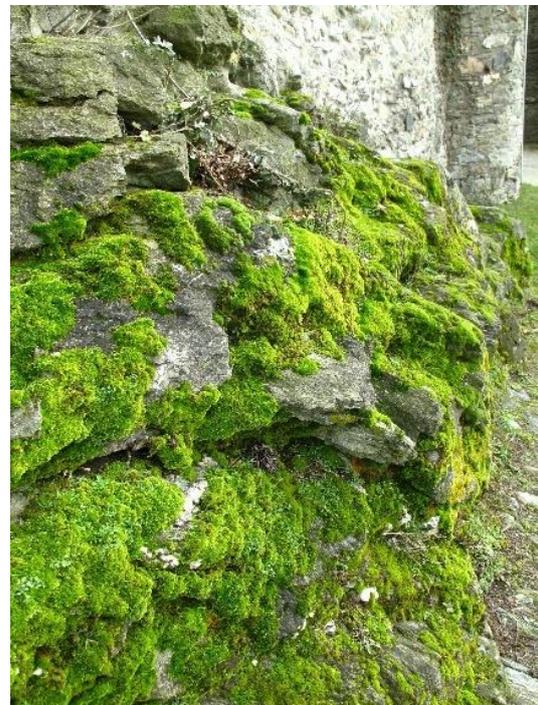
Abb. 3: Burg Königstein, schützende Moose und Flechten überziehen die vertikalen und horizontalen Felsoberflächen am westlichen Ausgang zur Kernburg und schützen sie vor Rückwitterung. Die Bestände sollten bei Sanierung der Mauern unbedingt erhalten bleiben, Foto: Burgenbüro Dr. Strickhausen Februar 2020.

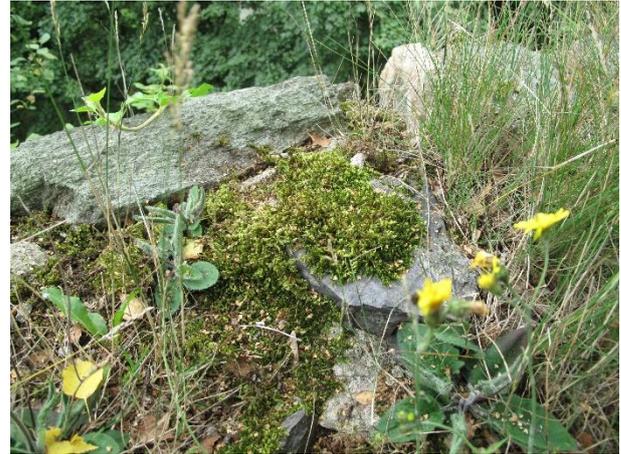
Abb. 5: Burg Königstein, Spitze Bastion mit nicht schädenträchtigen, weil nicht verholzenden Gefäßpflanzen und Moosen auf der unsanierten Südmauer, Foto: Burgenbüro Dr. Strickhausen September 2017.

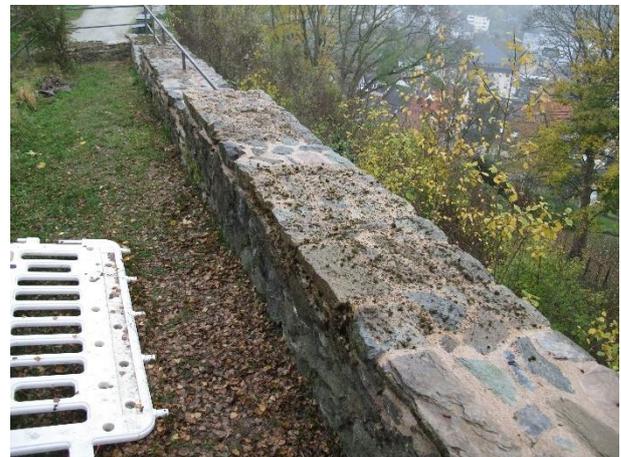
Abb. 6: Burg Königstein, Spitze Bastion, Musterflächen mit ausgebrachten Moosen am 8. November 2017, Foto: Burgenbüro Dr. Strickhausen.

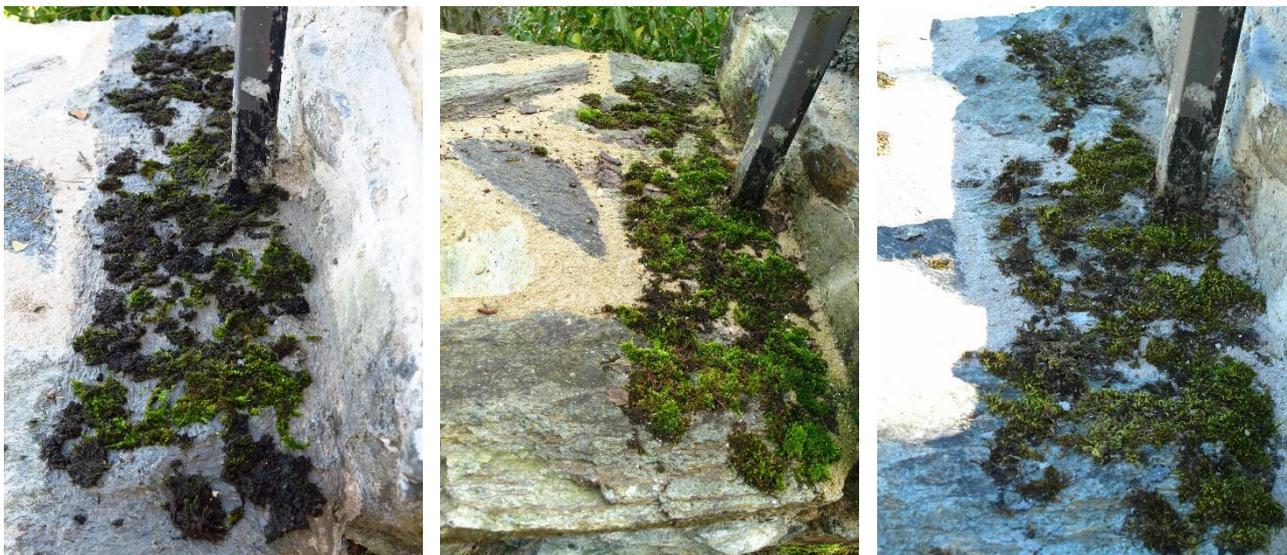
Abb. 8: Burg Königstein Musterflächen mit unzerkleinerten Moosen aufgebracht im Sept. 2019, Zustand im Februar 2020 und Mai 2020, Fotos: Burgenbüro Dr. Strickhausen.

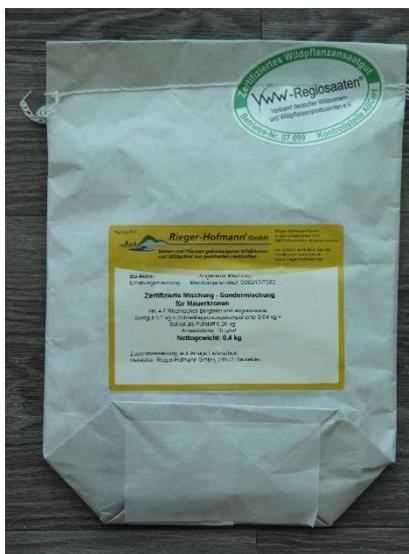
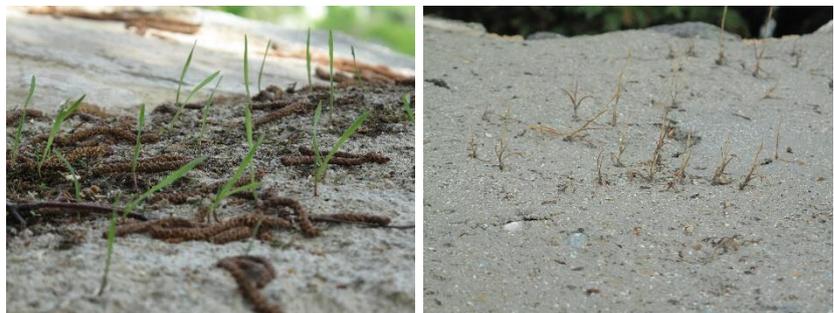
Abb. 9: Burg Königstein, zertifizierte Saatmischung „Sondermischung Mauerkrone“, erstellt 2017. Musterfläche mit Substrat und keimender Ansaat, Zustand Mai 2018, Trockenschäden im August 2018, Fotos: Burgenbüro Dr. Strickhausen.

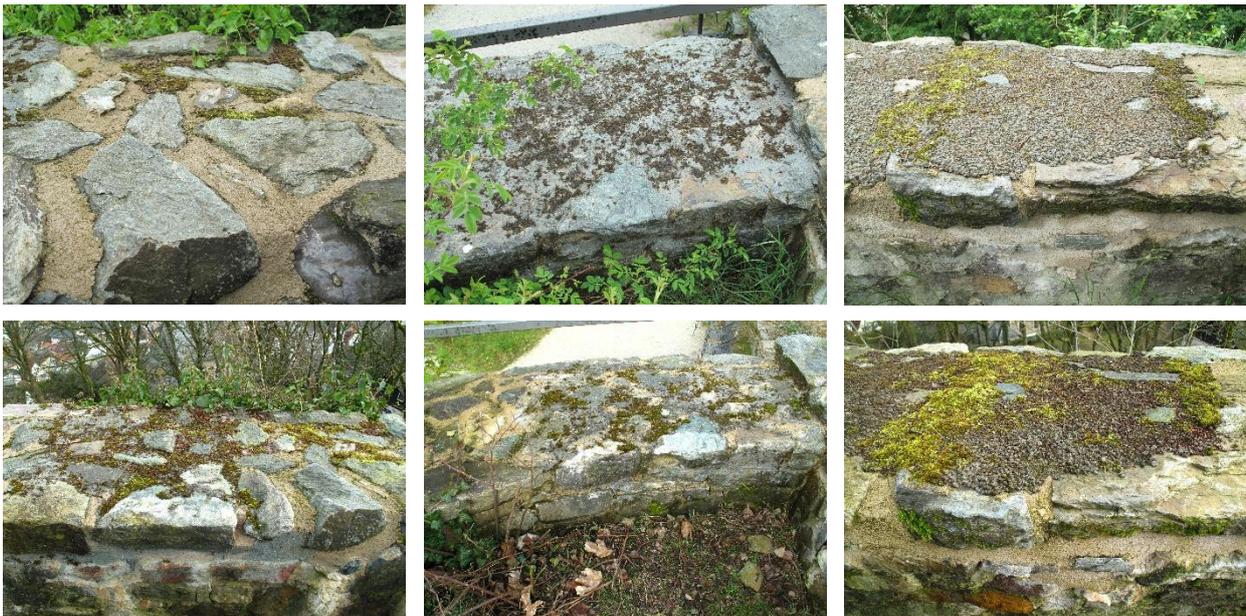
Abb. 10: Burg Königstein, Musterflächen mit Moosen und verschiedenen Klebmassen, Zustand oben jeweils Mai 2019, unten im Februar 2020, Fotos: Burgenbüro Dr. Strickhausen.

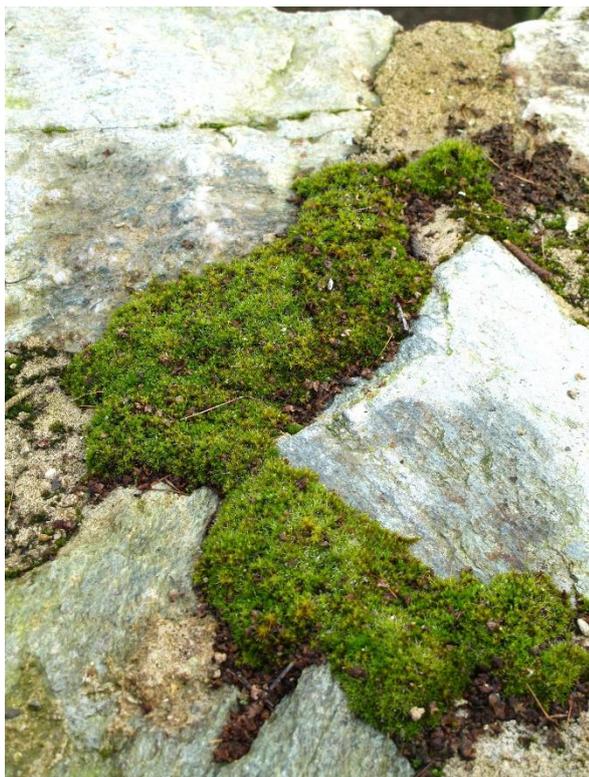
Abb. 11: Burg Königstein, Moos auf einer Musterfläche angelegt im November 2017. Die Moose verbreiten sich besonders gut auf dem Mörtel in den Fugenbereichen, Foto: Burgenbüro Dr. Strickhausen Febr. 2020.

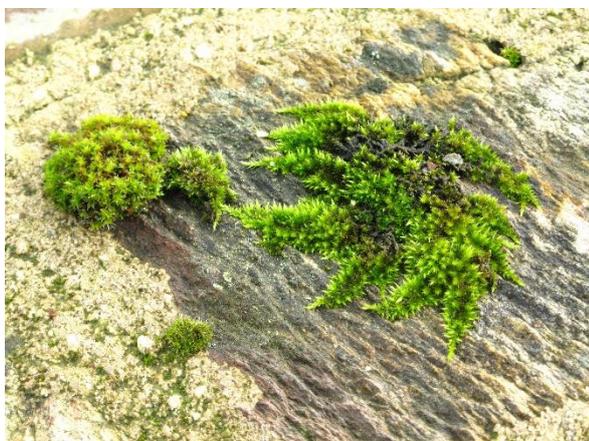
Abb. 12: Burg Königstein, Moos auf einer Musterfläche angelegt im November 2017. Die Besiedlung der sanierten Flächen ist Erfolg versprechend. Da Moose langsam wachsen, braucht man Geduld bis ein flächiger Bewuchs vorhanden ist, Foto: Burgenbüro Dr. Strickhausen Febr. 2020.

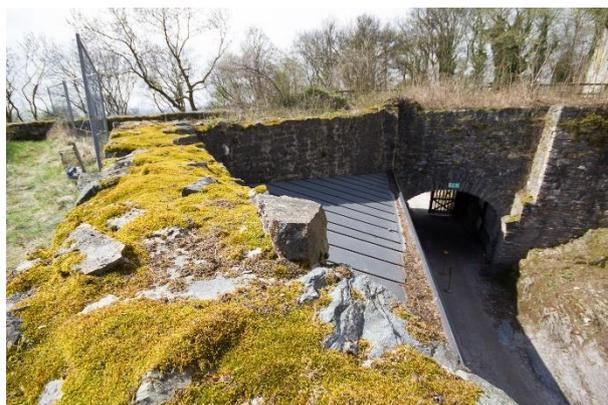
Abb. 1: Bereich der Mauerkrone, an dem das Monitoring erfolgt.

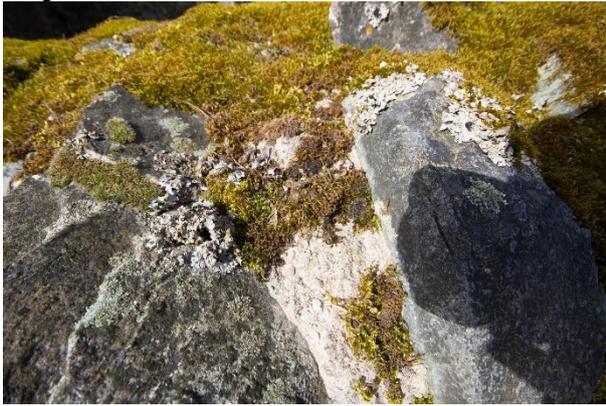
Abb. 2: Detailaufnahme der Mauerkrone, oberhalb des Kiosks und Kassenhäuschens.

Der ausgewählte Abschnitt der Mauerkrone wird in Abbildung 1 bis 4 dargestellt. Er befindet sich hinter dem Eingangsbereich oberhalb des Kiosks bzw. des Kassenhäuschens. In Abbildung 5 bis 7 wird das erste Monitoringsystem dargestellt, das im Dezember 2018 ausgetauscht werden musste. Das zweite Monitoringsystem mit der entsprechenden Einteilung der Messfelder wird in Abbildung 8 gezeigt. Hierbei sind die verschiedenen Abschnitte farblich markiert. Die Aufteilung ergibt sich von links nach rechts: Feld 1 (blau) ohne Moosbewuchs, Feld 2 (rot) mit Moosbewuchs und Feld 3 (gelb) mit nachträglich aufgebrachtem Substrat.

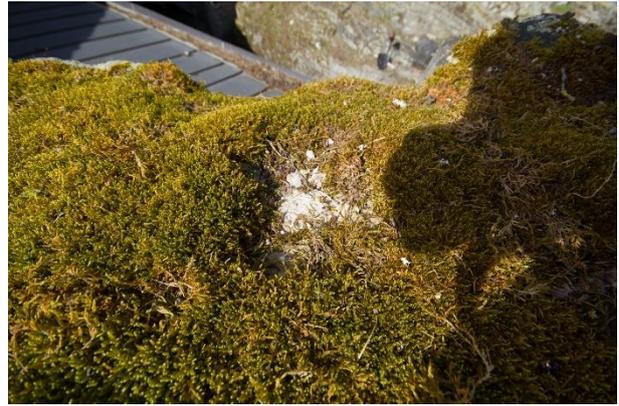
Abb. 3: Detailaufnahme der Fugen und des Moosbewuchses auf der Mauerkrone.

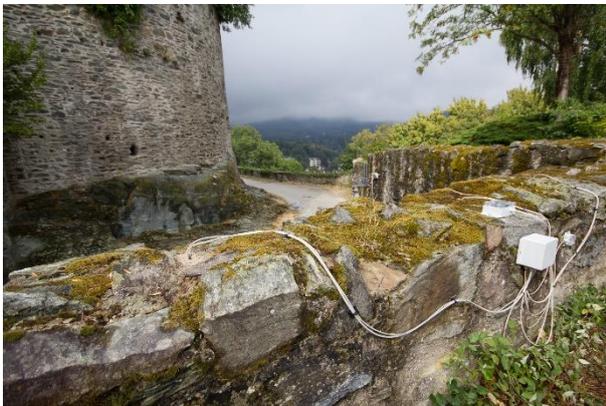
Abb. 5: Darstellung des ersten Monitoringsystems, das im Anschluss ausgetauscht werden musste.

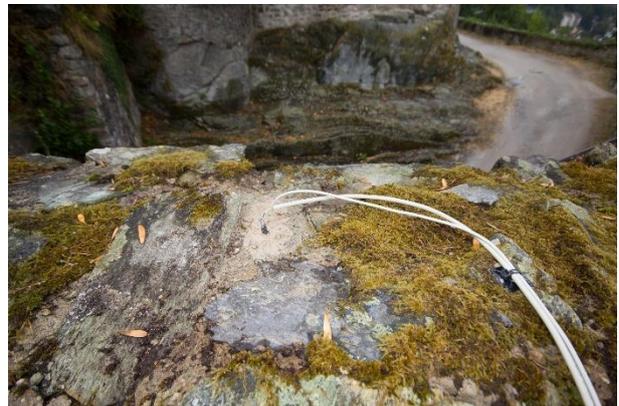
Abb. 6: Detailaufnahme der eingesetzten Messlanzen des ersten Monitoringsystems.

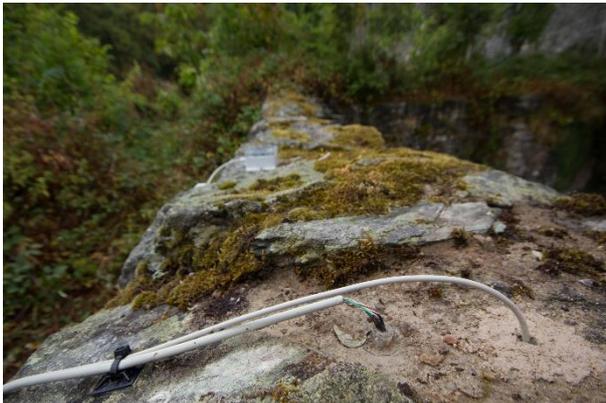
Abb. 7: Detailaufnahme der eingesetzten Messlanzen des ersten Monitoringsystems ohne aufgebrachtes Substrat.

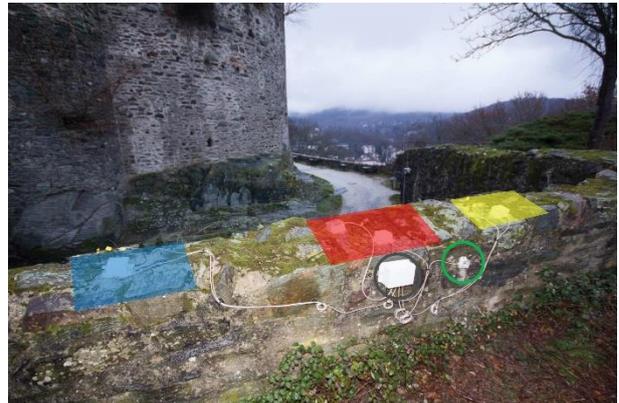
Abb. 8: Darstellung des zweiten Monitoringsystems, hierbei ist das Auslesegerät schwarz markiert, die Messung des Umgebungsklimas erfolgt über den Thermo-/Hygrosensor bei der grünen Markierung und die drei Messfelder mit jeweils drei Temperatursensoren sind in blau, rot und gelb markiert.

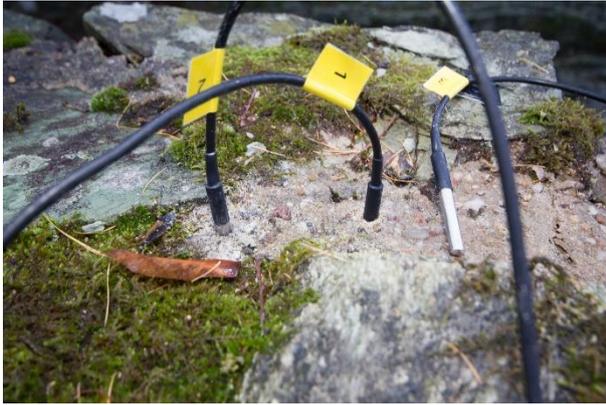
Abb. 9: Im ersten Feld (links, blaue Markierung), sind die Temperatursensoren 1, 2 und 3 eingesetzt, dabei sind die Sensoren 1 und 2 in einem Bohrloch ca. 1 cm in der Fuge befestigt, während Sensor 3 auf der Oberfläche der Mauerkrone aufliegt, auf dem Messbereich befindet sich kein Moos.

Die genauere Position der einzelnen Sensoren wird in der Abbildung 9 bis 12 gezeigt. Grundsätzlich sind immer die ersten zwei Sensoren in einem ca. 1 cm tiefen Bohrloch in der Fuge angebracht und der dritte Sensor eines jeden Feldes ist liegend auf

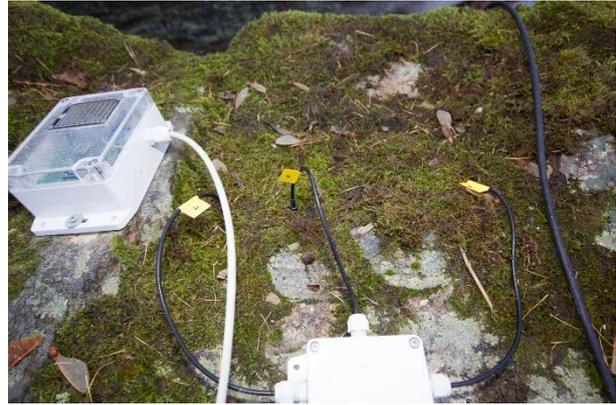
Abb. 10: Im zweiten Feld (mittig, rote Markierung), sind die Temperatursensoren 4, 5 und 6 eingesetzt, dabei sind die Sensoren 4 und 5 in einem Bohrloch ca. 1 cm in der Fuge befestigt, während Sensor 6 auf der Oberfläche der Mauerkrone (unterhalb des Mooses) aufliegt, auf dem Messbereich befindet sich Moos.

der Oberfläche befestigt. Für den Sensor auf der Oberfläche in Feld 2 (Sensor 6) ist zu berücksichtigen, dass sich dieser zwischen dem Moosbelag und dem Mauerwerk und nicht an der Oberfläche auf dem Moos befindet.

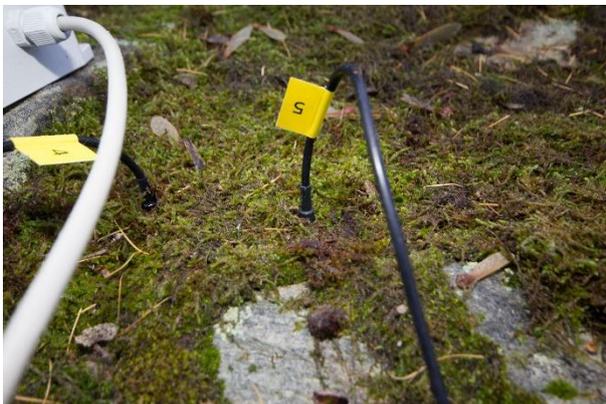
Abb. 11: Detailaufnahme des zweiten Feldes von Sensor 5, montiert im Moos.

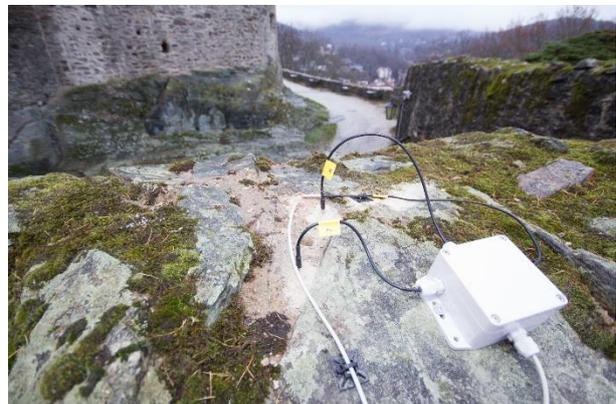
Abb. 12: Im dritten Feld (rechts, gelbe Markierung), sind die Temperatursensoren 7, 8 und 9 eingesetzt, dabei sind die Sensoren 7 und 8 in einem Bohrloch ca. 1 cm in der Fuge befestigt, während Sensor 9 auf der Oberfläche der Mauerkrone aufliegt, auf dem Messbereich befindet sich kein Moos, ab dem 18.04.2019 befindet sich in diesem Feld das Substrat.

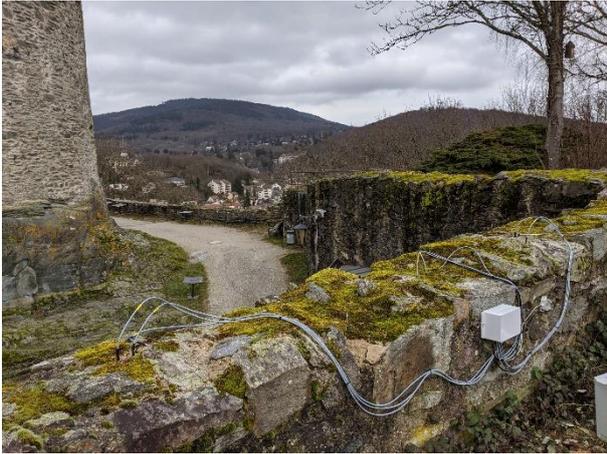
Abb. 13: Darstellung des dritten Monitoringsystems, nach der Beschädigung einiger Temperatursensoren durch die Einwirkung von Feuchtigkeit und Frost wurden alle Sensoren gegen ein deutlich widerstandsfähigeres Modell ausgetauscht.

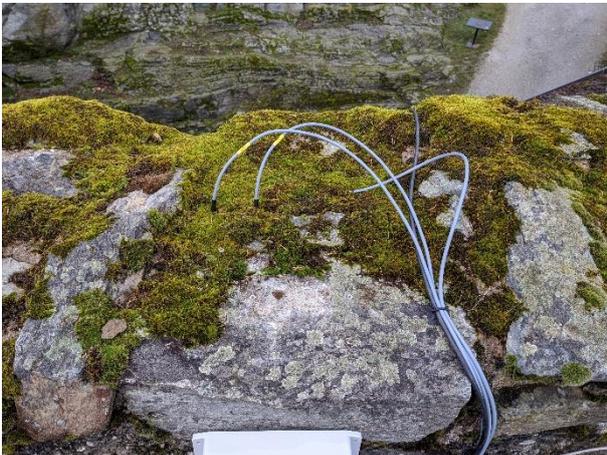
Abb. 15: Im zweiten Feld (mittig, rote Markierung), sind die Temperatursensoren 4, 5 und 6 eingesetzt, auf dem Messbereich befindet sich Moos, der Messaufbau gleicht dem Aufbau des zweiten Monitoringsystems.

Die Positionierung und Installation des dritten Messsystems mit den widerstandsfähigeren, hochwertigen Temperaturmessfühlern wird in Abbildung 13 als Übersicht dargestellt. Die detaillierte Einbausituation der einzelnen Temperatursensoren wird in den Abbildungen 14 bis 18 dargestellt. Die Auftei-

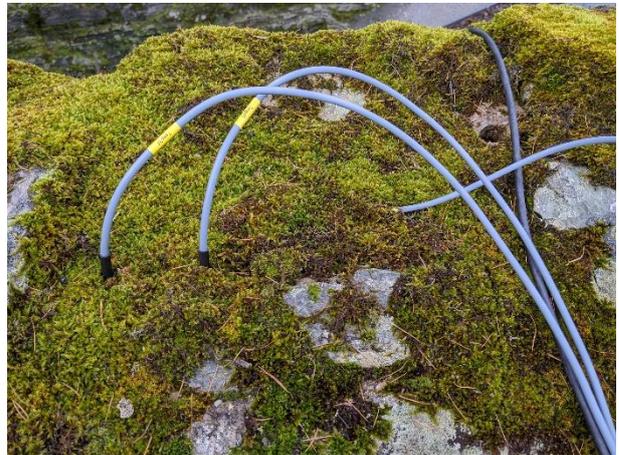
Abb. 16: Detailaufnahme des zweiten Feldes, der Sensoren, die im Moos montiert sind.

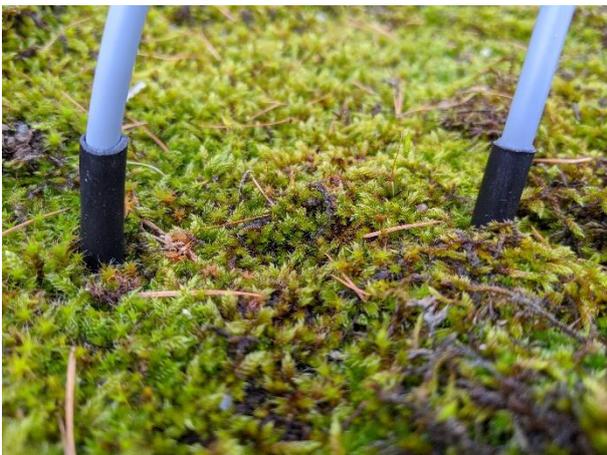
Abb. 17: Detailaufnahme des zweiten Feldes, der Sensoren 4 und 5, die in das Moos gesteckt sind.

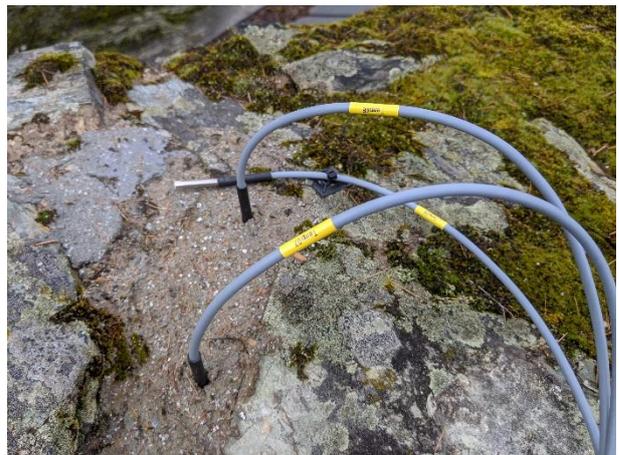
Abb. 18: Im dritten Feld (rechts, gelbe Markierung), sind die Temperatursensoren 7, 8 und 9 eingesetzt, auf dem Messbereich befindet sich kein Moos, ab dem 18.04.2019 befindet sich in diesem Feld das Substrat, der Messaufbau gleicht dem Aufbau des zweiten Monitoringsystems.

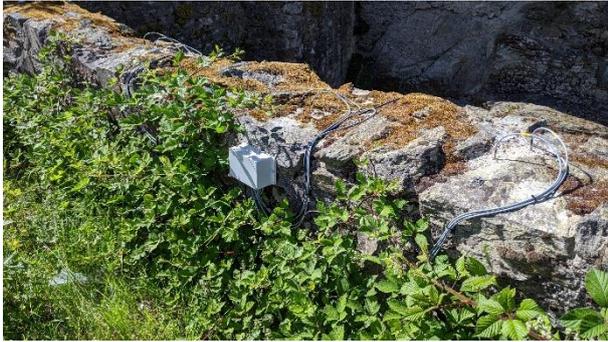
Abb. 19: Darstellung der Mauerkrone im Bereich des Messaufbaus im Mai 2020, es ist ein deutlicher Bewuchs durch eine Brombeerhecke festzustellen.

Über die gesamte Länge des Monitorings haben sich auch die Mauerkrone sowie die Umgebung verändert. So ist im Frühjahr 2020 die Brombeerhecke vor der Mauerkrone stark gewachsen und hat begonnen die Mauerkrone zu überwachsen (siehe Abbildung 19). Hierdurch kann eine stärkere Verschattung, ein Schutz vor der Witterung sowie ein Dämmeffekt eintreten. Daher wurde die Hecke bei einem Überprüfungstermin zurückgeschnitten. Das im April 2019 auf die Mauerkrone in Feld 3 aufgebraachte Substrat hat sich stark abgelöst und ist nur noch geringfügig im Bereich der Temperatursensoren in Feld 3 vorhanden. Dies kann im Vergleich der Abbildungen 7, 12 und 18 nachvollzogen werden. Bei dem Kontrolltermin Anfang Juli 2020 wurde festgestellt, dass sich das Moos im Bereich der Temperatursensoren von Feld 2 stark abgelöst hat und alle drei Sensoren nun freiliegen. Dies wurde in den Abbildungen 20 und 21 festgehalten. Ein Vergleich mit den Abbildungen 16 und 17 zeigt den deutlichen Unterschied. Bei den nachfolgenden Betrachtungen der Messergebnisse wird hierauf noch genauer eingegangen.

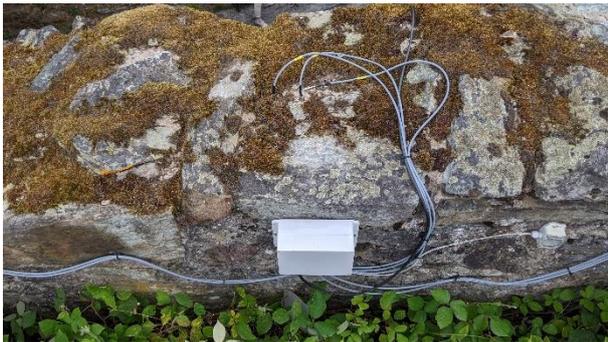
Abb. 20: Darstellung der Mauerkrone im zweiten Feld (mittig, rote Markierung in Abb. 8) am 04.07.2020, das Moos hat sich abgelöst, Sensor 6 auf der Oberfläche liegt vollständig frei, die gesteckten Sensoren 4 und 5 sind ebenfalls deutlich freigelegt.

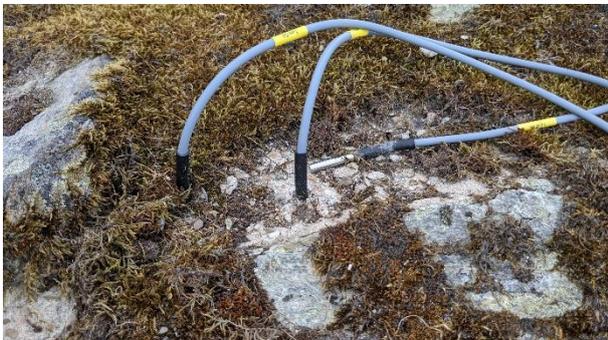
Abb. 21: Detailaufnahme des abgelösten Moooses von der Oberfläche der Mauerkrone.

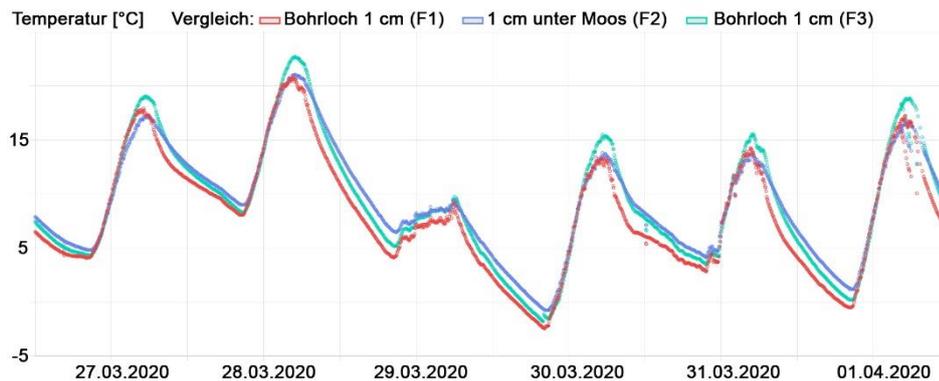
Diagr. K:
Detailbetrachtung
Sensor 1 in Feld 1
(frei), Sensor 4 in Feld
2 (Moos) und Sensor 8
in Feld 3 (Substrat)
über den
Messzeitraum vom
27.03.2020 bis
01.04.2020,
Auswirkungen von
Frost auf die
Mauerkrone.

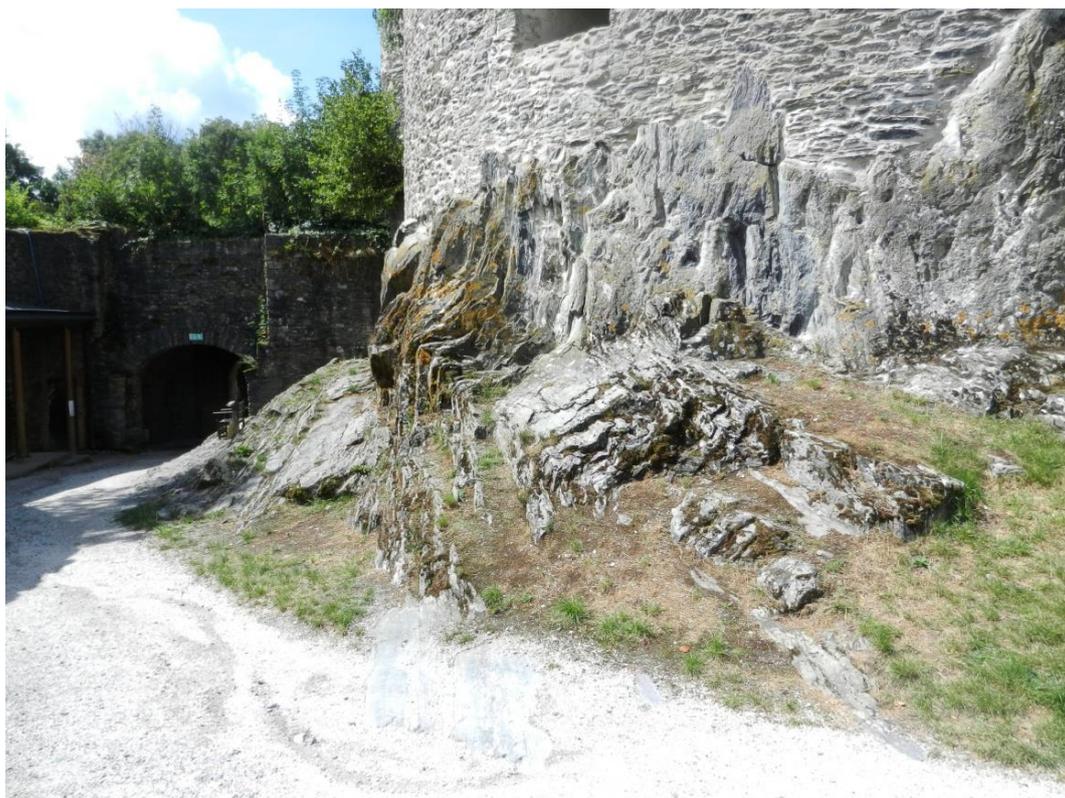
Abb. 1: Am Eingang zwischen Spitze Bastion und Rondell stehen Grünschieferfelsen an. Hier finden sich zahlreiche typische Flechtenarten wie *Circinaria contorta*, *Lobothallia radiosa*, *Xanthoria calcicola* und *Xanthomendoza fallax* und Moosarten wie *Grimmia pulvinata*, *Homalothecium sericeum*, *Orthotrichum anomalum*, *Tortula muralis* und *Tortula ruralis*.

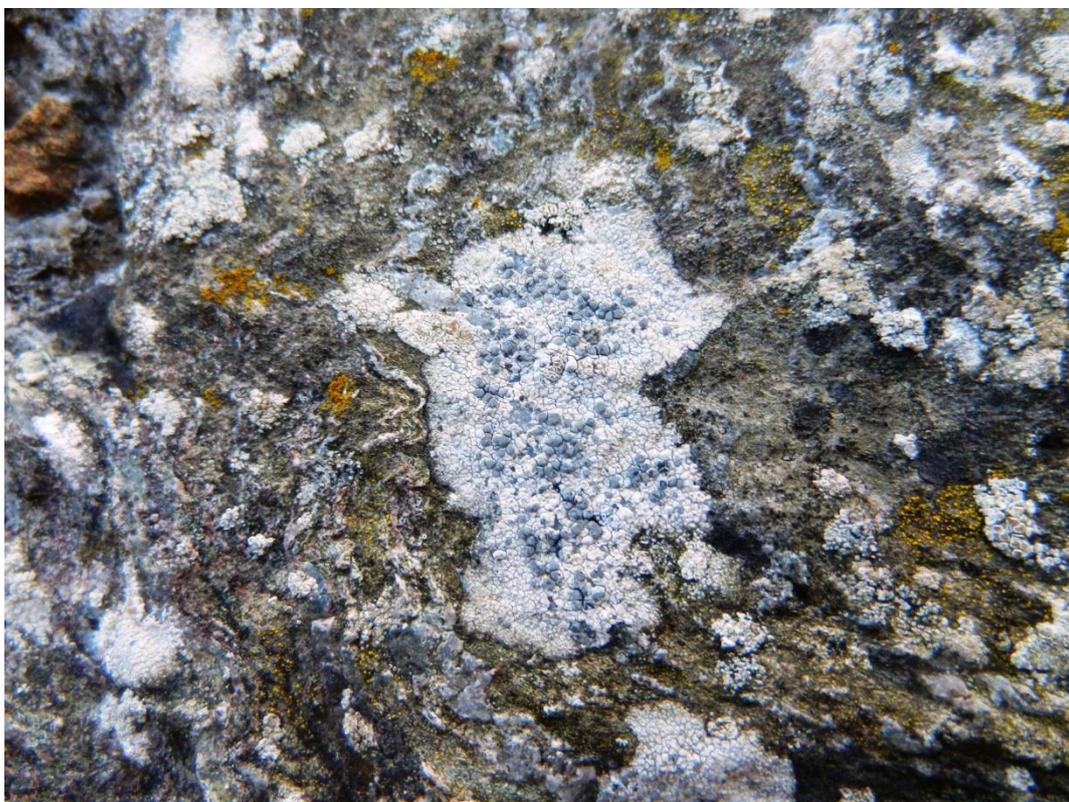
Abb. 10: Vorzugsweise auf den Mauerkronen aber auch an den beregneten Flächen der anstehenden Grünschieferfelsen wächst die Flechte *Lecidea grisella*. Das Lager ist hellbeige, die Apothecien schwarz aber oft weiß bereift.

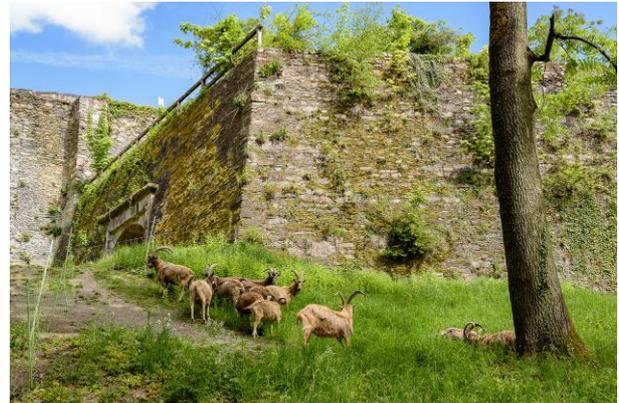
Abb. 16: Ziegen warten auf ihren Einsatz, vierbeinige Mäher am Burghügel.
